( Διά του κ. Αναστασάκη Ιωάννη  
Αντιδήμαρχο Τεχνικών Έργων,  
Πρασίνου & Καθημερινότητας)ΑΝΤΙΣΤΡΑΤΗΓΟΣ ΤΕΧΝΙΚΩΝ ΕΡΓΩΝ  
ΠΡΑΣΙΝΟΥ & ΚΑΘΗΜΕΡΙΝΟΤΗΤΑΣ  
ΑΝΑΣΤΑΣΑΚΗΣ ΙΩΑΝΝΗΣ**ΘΕΜΑ : << Έγκριση απομάκρυνσης δέντρων και αντικατάσταση τους με νέες φυτεύσεις >>****Α. ΑΝΑΚΛΗΣΗ ΤΗΣ 241 ΑΔΣ ΚΑΙ ΕΠΑΝΕΙΣΗΓΗΣΗ ΤΗΣ ΥΠΗΡΕΣΙΑΣ**

**ΑΠΟΣΠΑΣΜΑ ΠΡΑΚΤΙΚΟΥ**  
**1η ΣΥΝΕΔΡΙΑΣΗ 7<sup>ης</sup> Οκτωβρίου 2022**

**Βαθμονόμηση των 14 δέντρων με εισήγηση προς άμεση κοπή**

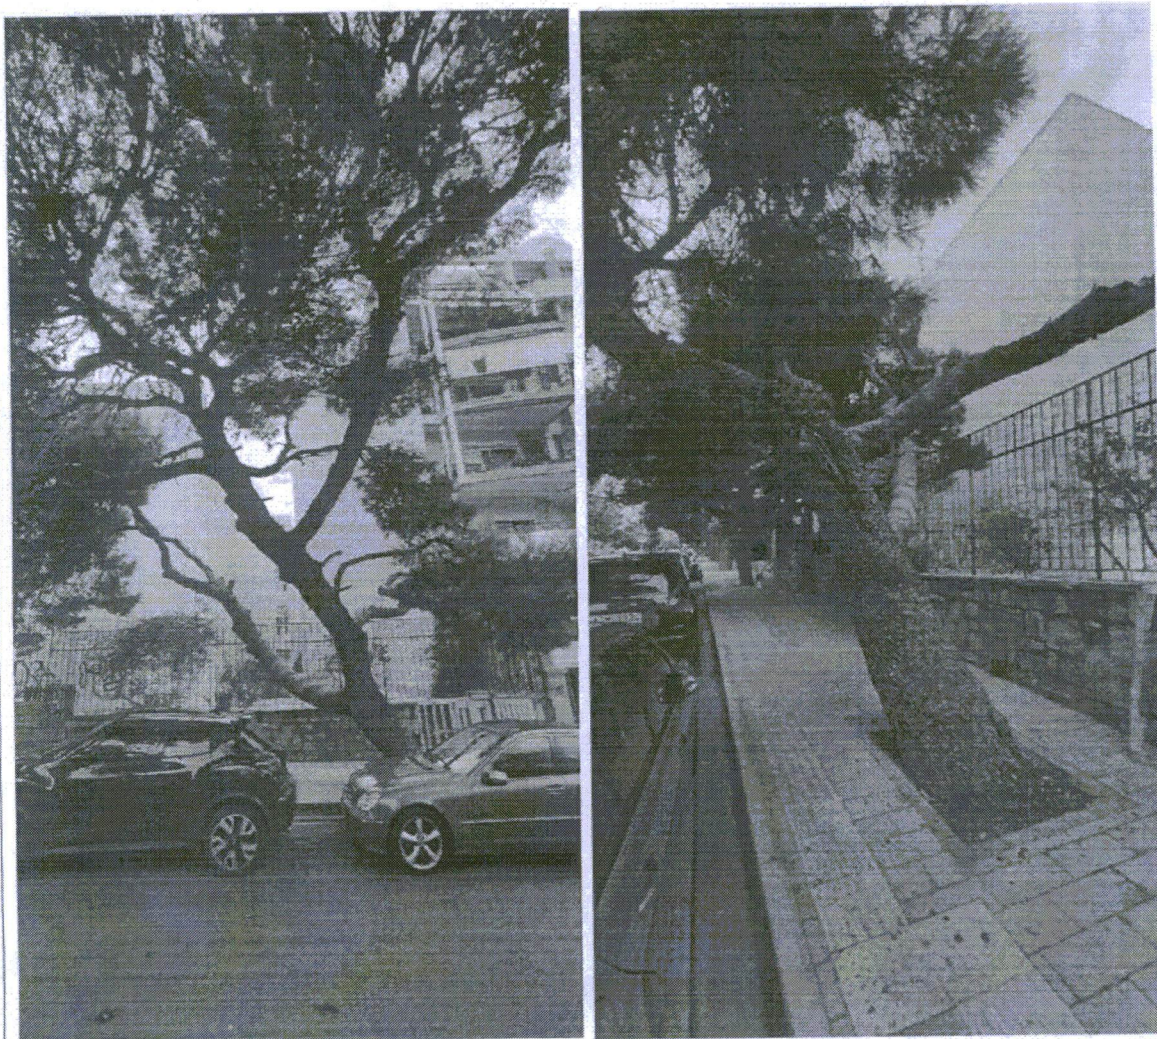
**6. ΠΕΥΚΟ Λ. ΔΗΜΟΚΡΑΤΙΑΣ ΝΟΤΙΑ ΚΑΤΑΣΤΗΜΑΤΟΣ ΚΥΒΟΣ**

Κωδικός Δένδρου	10006	
Βαθμολογία Προτεραιότητας Προσδιορισμού Επικινδυνότητας	Βαθμολογία	
Είδος ελαττώματος	1. Ρωγμές με απώλεια φλοιού, μερικές σε μεγάλο μήκος επί του κορμού 2. Μεγάλη κλίση 3. Εγκλιβωτισμένο όλο το ριζικό σύστημα	4
Μέγεθος φυτικού τμήματος	Διάμετρος μεγαλύτερη των 50 cm	3
Συχνότητα και μέγεθος στόχευσης	Υψηλή καθώς είναι επί πολυσύχναστης λεωφόρου και πλησίον εκπαιδευτικού ιδρύματος	3
Υποκειμενική κρίση εμπειρογνάμωνα	Εξαιρετικά επισφαλής κατάσταση και έλλειψη υφιστάμενης διαχείρισης (δαπεδοστρώσεις, δίχτυα, φράκτες, κ.ά.). Πρόσφατη αστοχία άλλου δένδρου επί της ίδιας λεωφόρου με θανατηφόρο κατάληξη	+ 2
Συνολική Βαθμολογία		12

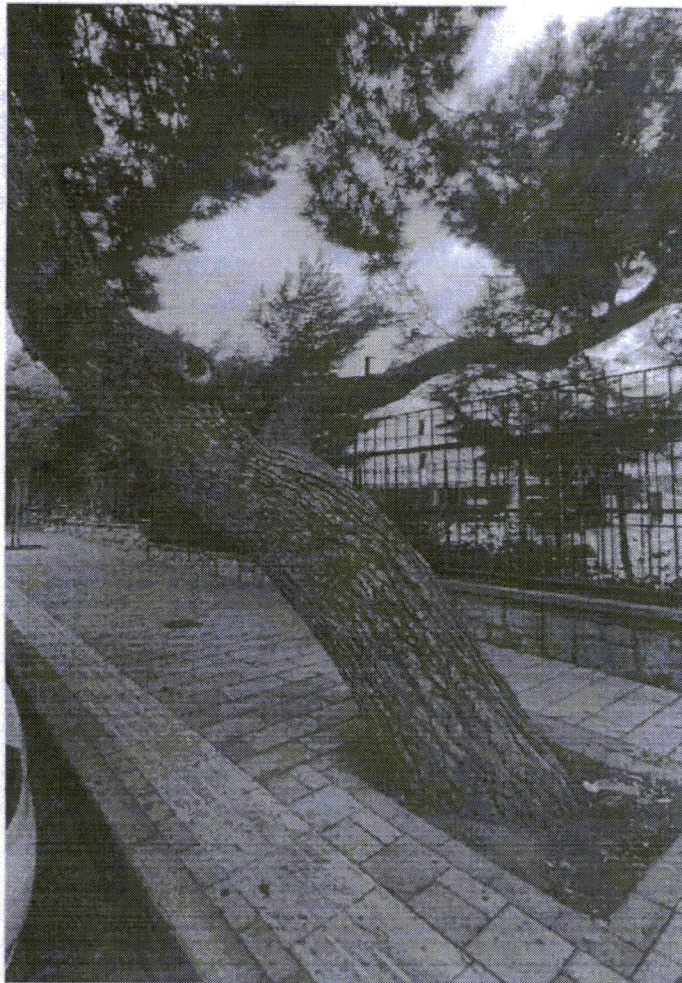
**7. ΠΕΥΚΟ Λ. ΔΗΜΟΚΡΑΤΙΑΣ ΣΕ 3ο ΛΥΚΕΙΟ**

Κωδικός Δένδρου	10007	
Βαθμολογία Προτεραιότητας Προσδιορισμού Επικινδυνότητας	Βαθμολογία	
Είδος ελαττώματος	1. Κακή σύμφυση βραχίονα με κορμό με σπές σήψης 2. Υπερκάλυψη του δένδρου επί της διαπεδοστρώσεως στο σημείο του λαιμού 3. Μεγάλη κλίση 4. Εγκλιβωτισμένο όλο το ριζικό σύστημα	4
Μέγεθος φυτικού τμήματος	Διάμετρος μεγαλύτερη των 50 cm	3
Πυκνότητα και μέγεθος στόχευσης	Υψηλή καθώς είναι επί πολυσύχναστης λεωφόρου και πλησίον εκπαιδευτικού ιδρύματος	3
Υποκειμενική κρίση εμπειρογνώμονα	Εξαιρετικά επισφαλής κατάσταση και έλλειψη υφιστάμενης διαχείρισης (διαπεδοστρώσεις, δίκτυα, φράκτες, κ.ά.). Πρόσφατη αστοχία άλλου δένδρου επί της ίδιας λεωφόρου με θανατηφόρο κατάληξη	+ 2
Συνολική Βαθμολογία		12

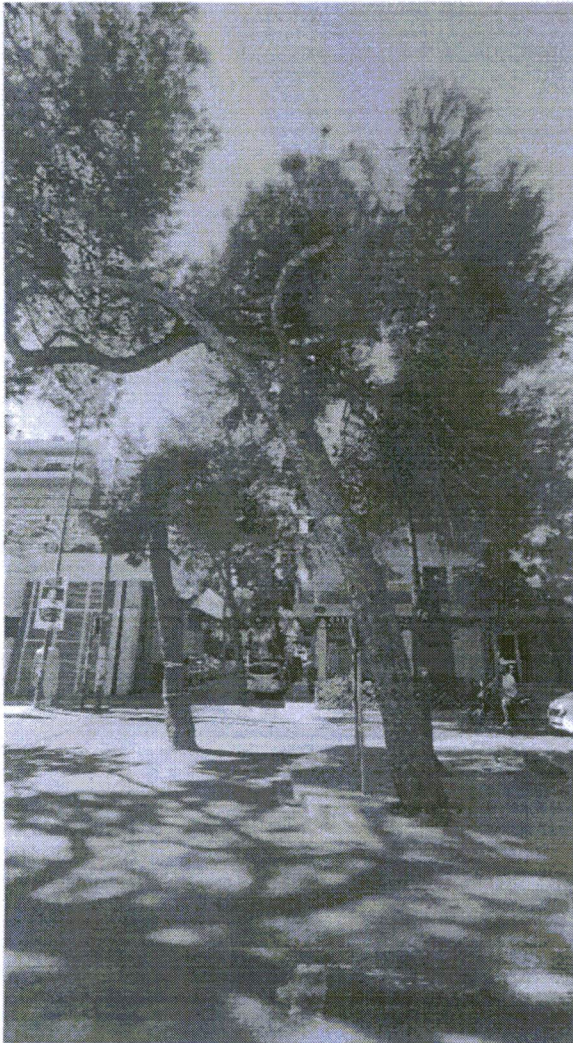
**12. ΠΕΥΚΟ ΣΕ ΤΣΙΜΕΝΤΟ, ΝΗΣΙΔΑΣ ΠΕΤΑΛΟΕΙΔΟΥΣ ΜΕ ΙΕΡΟΛΟΧΙΤΩΝ**

Κωδικός Δένδρου	10012	
Βαθμολογία Προτεραιότητας Προσδιορισμού Επικινδυνότητας	Βαθμολογία	
Είδος ελαττώματος	1. Πολλαπλές ρωγμές με απώλεια σομφού ξύλου ιδιαίτερα στο λαμμό 2. Εγκλιωτισμένο όλο το ριζικό σύστημα	3
Μέγεθος φυτικού τμήματος	διάμετρος μεταξύ 10 – 50 cm	2
Συχνότητα και μέγεθος στόχευσης	Υψηλή καθώς είναι επί πολυσύχναστης λεωφόρου και σε κομβικό σημείο	3
Υποκειμενική κρίση εμπειρογνώμονα	Εξαιρετικά επεφαλής κατάσταση λόγω καθολικής κάλυψης της κρίσιμης ριζικής ακτίνας από ασφάλτο και σκυρόδεμα	+ 2
Συνολική Βαθμολογία		10

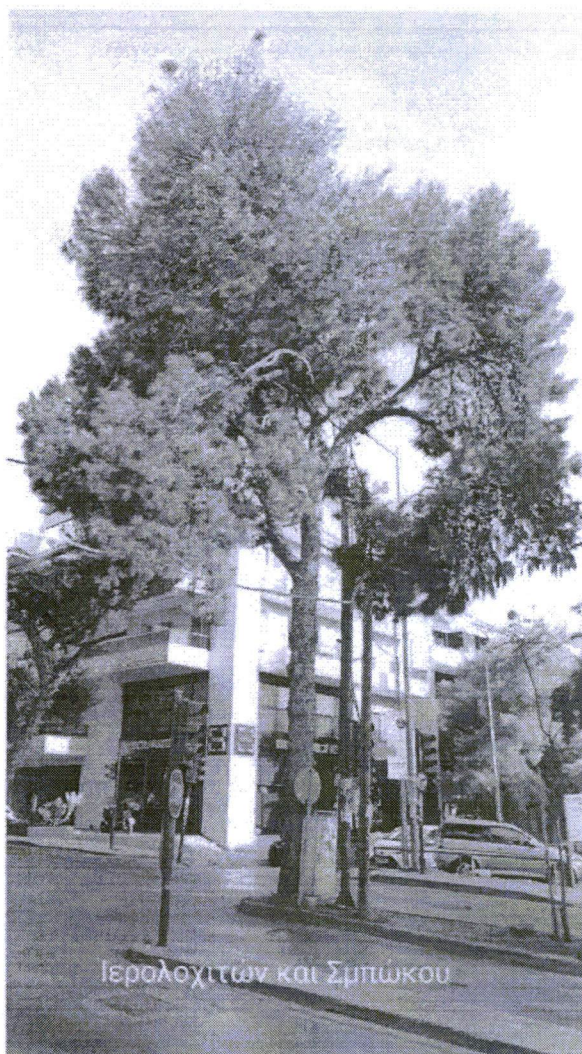
### 13. ΠΕΥΚΟ ΙΕΡΟΛΟΧΙΤΩΝ ΚΑΙ ΣΜΠΩΚΟΥ

Κωδικός Δένδρου	10013	
Βαθμολογία Προτεραιότητας Προσδιορισμού Επικινδυνότητας	Βαθμολογία	
Είδος ελαπτώματος	<ol style="list-style-type: none"> <li>1. Ευρεία ρωγμή 50 cm (30% απώλεια της περιμέτρου) με απώλεια σμφού ξύλου στο λαμπό</li> <li>2. Εγκλιβωτισμένο όλο το ριζικό σύστημα και πιθανότατα ευρύτατη κοπή σημαντικών ριζών λόγω των υποδομών και των δικτύων</li> </ol>	3
Μέγεθος φυτικού τμήματος	Διάμετρος μεταξύ 10 – 50 cm	2
Συχνότητα και μέγεθος στόχευσης	Υψηλή καθώς είναι επί πολυσύχναστης λεωφόρου και σε κομβικό σημείο	3
Υποκειμενική κρίση εμπειρογνώμονα	Εξαιρετικά επισφαλής κατάσταση λόγω καθολικής κάλυψης της κρίσιμης ριζικής ακτίνας από άσφαλτο και σκυρόδεμα	+ 2
Συνολική Βαθμολογία		10

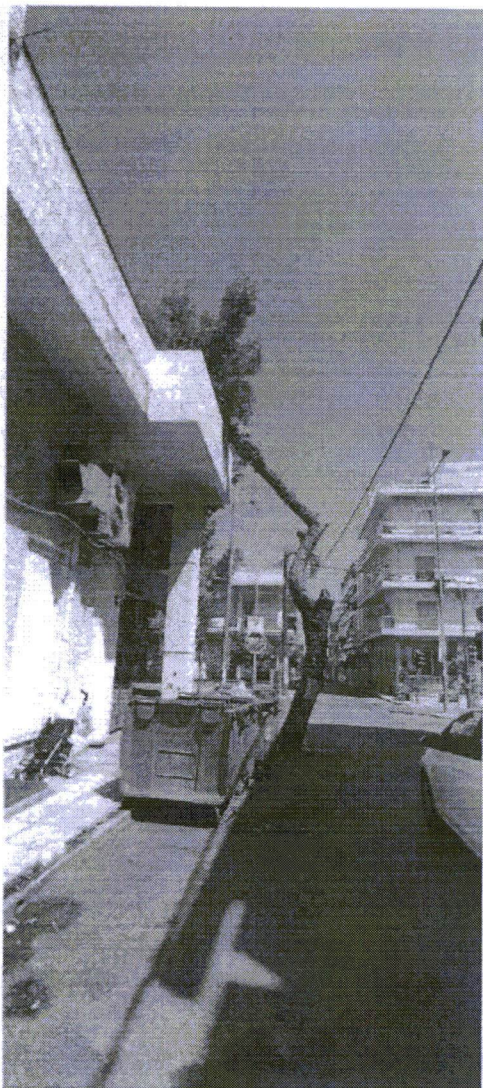
**16. ΠΕΥΚΟ ΠΑΤΡΙΑΡΧΟΥ ΓΡΗΓΟΡΙΟΥ, ΝΟΤΙΑ ΤΗΣ ΠΕΤΑΛΟΕΙΔΟΥΣ ΠΟΥ ΣΤΗΡΙΖΕΤΑΙ ΣΕ ΜΠΑΛΚΟΝΙ**

Κωδικός Δένδρου	10016	
Βαθμολογία Προτεραιότητας Προσδιορισμού Επικινδυνότητας	Βαθμολογία	
Είδος ελαττώματος	<ol style="list-style-type: none"> <li>1. Ρωγμές στο λακμό με απώλεια 42% σομφού ξύλου της συνολικής περιμέτρου</li> <li>2. Αρκετές ρωγμές με απώλεια σομφού ξύλου</li> <li>3. Εγκιβωτισμένο όλο το ριζικό σύστημα και πιθανότατα ευρύτατη κοπή στερεκτικών ριζών λόγω των υποδομών και των δικτύων</li> </ol>	3
Μέγεθος φυτικού τμήματος	Διάμετρος μεταξύ 10 – 50 cm	2
Συχνότητα και μέγεθος στόχευσης	Υψηλή καθώς είναι επί πολυσύχναστης λεωφόρου	3
Υποκειμενική κρίση εμπειρογνώμονα	Επισηφαλής κατάσταση λόγω καθολικής κάλυψης της κρίσιμης ριζικής ακτίνας από ασφάλτο και στρεβλής ανάπτυξης του φυτού	+ 2
Συνολική Βαθμολογία		<b>10</b>

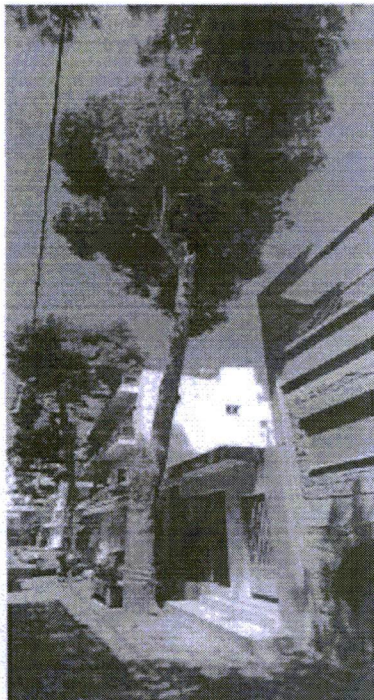
Κωδικός Δένδρου	10024	
<b>Βαθμολογία Προτεραιότητας Προσδιορισμού Επικινδυνότητας</b>		<b>Βαθμολογία</b>
Είδος ελαττώματος	Εγκιβωτισμένο όλο το ριζικό σύστημα και πιθανότατα ευρύτατη κοπή στηρικτικών ριζών λόγω των υποδομών και των δικτύων	2
Μέγεθος φυτικού τμήματος	Διάμετρος μεγαλύτερη των 50 cm	3
Συχνότητα και μέγεθος στόχευσης	Υψηλή καθώς είναι επί δρόμου κάθετου σε λεωφόρο	3
Υποκειμενική κρίση εμπειρογνώμονα	Δίνεται προτεραιότητα λόγω της πιθανότητας διάσωσης του δένδρου	+2
Συνολική Βαθμολογία		10

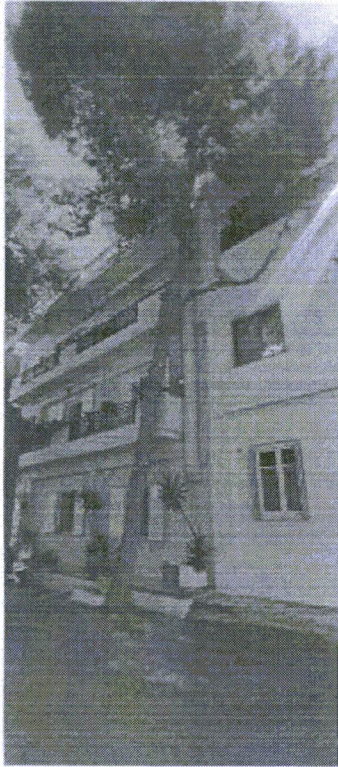
Κωδικός Δένδρου	10025	
Βαθμολογία Προτεραιότητας Προσδιορισμού Επικινδυνότητας		Βαθμολογία
Είδος ελαττώματος	1. Εγκιβωτισμένο όλο το ριζικό σύστημα και πιθανότατα ευρύτατη κοπή στηρικτικών ριζών λόγω των υποδομών και των δικτύων	2
Μέγεθος φυτικού τμήματος	Διάμετρος μεταξύ 10 και 50 cm	2
Συχνότητα και μέγεθος στόχευσης	Υψηλή καθώς είναι επί δρόμου κάθετου σε λεωφόρο	3
Υποκειμενική κρίση εμπειρογνώμονα	Δίνεται προτεραιότητα λόγω της πιθανότητας διάσωσης του δένδρου	+ 2
Συνολική Βαθμολογία		9

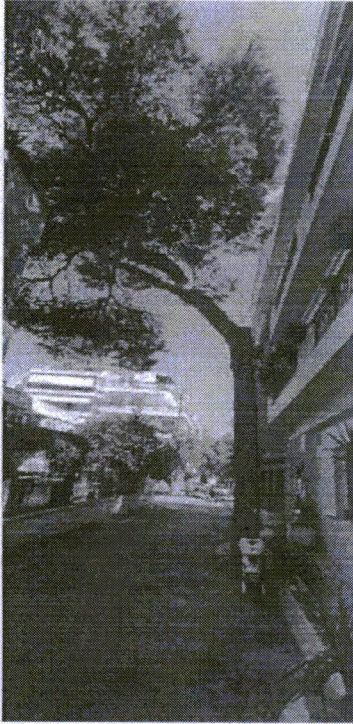
Κωδικός Δένδρου	10026	
Βαθμολογία Προτεραιότητας Προσδιορισμού Επικινδυνότητας		Βαθμολογία
Είδος ελαττώματος	1. Κενό στη βάση του κορμού 2. Έντονα ανισόρροπη ανάπτυξη κόμης 3. Εγκλιβωτισμένο όλο το ριζικό σύστημα και πιθανότατα ευρύτατη κοπή στηρικτικών ριζών λόγω των υποδομών και των δικτύων	3
Μέγεθος φυτικού τμήματος	Διάμετρος μεγαλύτερη των 50 cm	3
Συχνότητα και μέγεθος στόχευσης	Υψηλή καθώς είναι επί δρόμου παράλληλου σε λεωφόρο	3
Υποκειμενική κρίση εμπειρογνώμονα	Δίνεται προτεραιότητα λόγω ανισόρροπης ανάπτυξης του δένδρου	+ 2
Συνολική Βαθμολογία		<b>11</b>

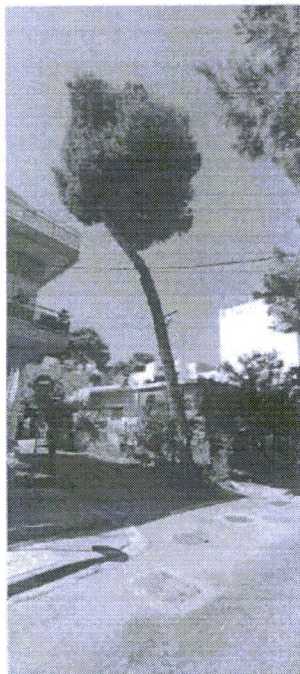
Κωδικός Δένδρου	10027	
Βαθμολογία Προτεραιότητας Προσδιορισμού Επικινδυνότητας		Βαθμολογία
Είδος ελαττώματος	1. Απώλεια στηρικτικής ρίζας 2. Επιμήκη ελαττώματα σε μεγάλη έκταση του κορμού 3. Κακές ενώσεις βραχιόνων 4. Έντονα ανισόρροπη ανάπτυξη κόμης 5. Εγκιβωτισμένο όλο το ριζικό σύστημα και πιθανότατα ευρύτατη κοπή στηρικτικών ριζών λόγω των υποδομών και των δικτύων	4
Μέγεθος φυτικού τμήματος	Διάμετρος μεγαλύτερη των 50 cm	3
Συχνότητα και μέγεθος στόχευσης	Υψηλή καθώς είναι επί γωνίας λεωφόρου	3
Υποκειμενική κρίση εμπειρογνώμονα	Δίνεται προτεραιότητα λόγω της εμφανούς απώλειας στηρικτικής ρίζας	+ 2
Συνολική Βαθμολογία		<b>12</b>

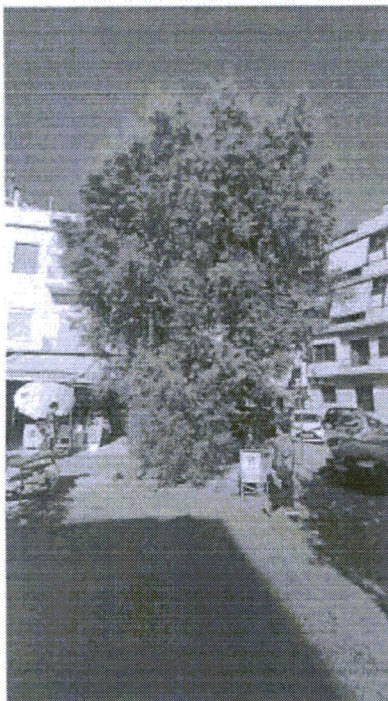
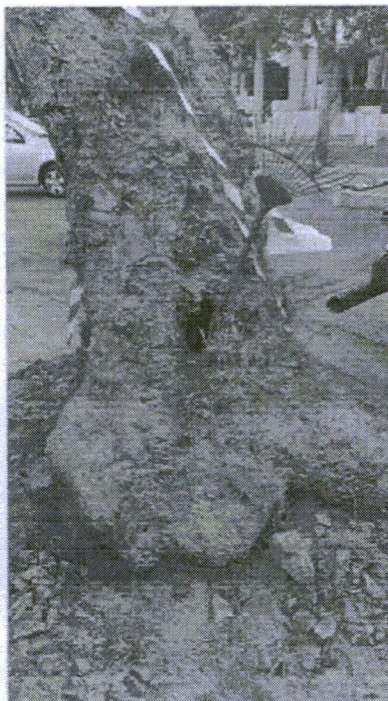
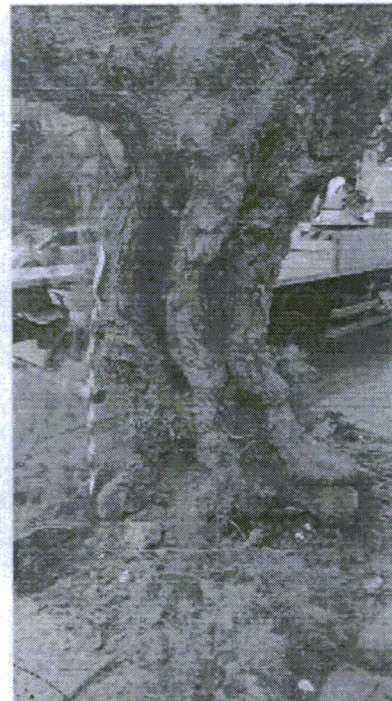
Κωδικός Δένδρου	10029	
Βαθμολογία Προτεραιότητας Προσδιορισμού Επικινδυνότητας		Βαθμολογία
Είδος ελαττώματος	1. Εκτεταμένες απώλειες σε τμήματα φλοιού και σομφού στον κορμό 2. Κακή σύμφυση βραχιόνων η οποία έχει εκτεταμένη σήψη και σπή με φωλιά τρωκτικών 3. Συστρεφόμενες ρίζες, ρωγμές και σήψεις στο σημείο του λαιμού, υπερκάλυψη τμήματος πεζοδρομίου 4. Εγκλιβωτισμένο όλο το ριζικό σύστημα και πιθανότατα ευρύτατη κοπή στηρικτικών ριζών λόγω των υποδομών και των δικτύων	4
Μέγεθος φυτικού τμήματος	Διάμετρος μεγαλύτερη των 50 cm	3
Συχνότητα και μέγεθος στόχευσης	Υψηλή καθώς είναι επί Λεωφόρου Δημοκρατίας	3
Υποκειμενική κρίση εμπειρογνώμονα	Δίνεται προτεραιότητα λόγω της πιθανότητας διάσωσης του δένδρου	+ 2
Συνολική Βαθμολογία		<b>12</b>

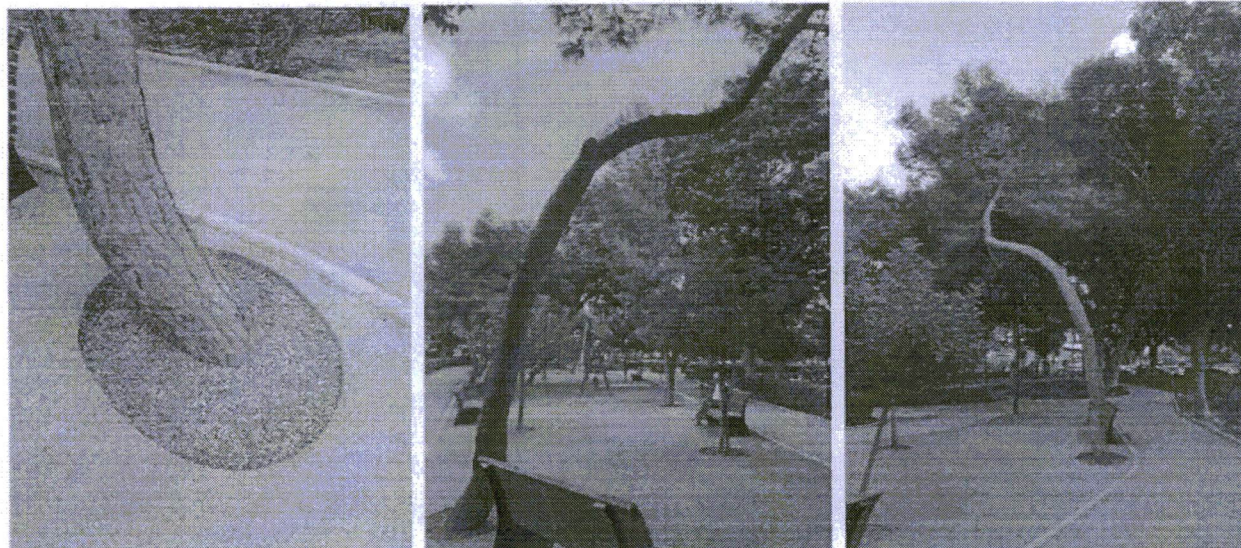
Κωδικός Δένδρου	10030	
Βαθμολογία Προτεραιότητας Προσδιορισμού Επικινδυνότητας		Βαθμολογία
Είδος ελαττώματος	1. Μεγάλη κλίση κορμού και βραχιόνων	2
Μέγεθος φυτικού τμήματος	Διάμετρος ανάμεσα σε 10 – 50 cm	2
Συχνότητα και μέγεθος στόχευσης	Υψηλή καθώς είναι εντός παιδικής χαράς	3
Υποκειμενική κρίση εμπειρογνώμονα		-
Συνολική Βαθμολογία		7

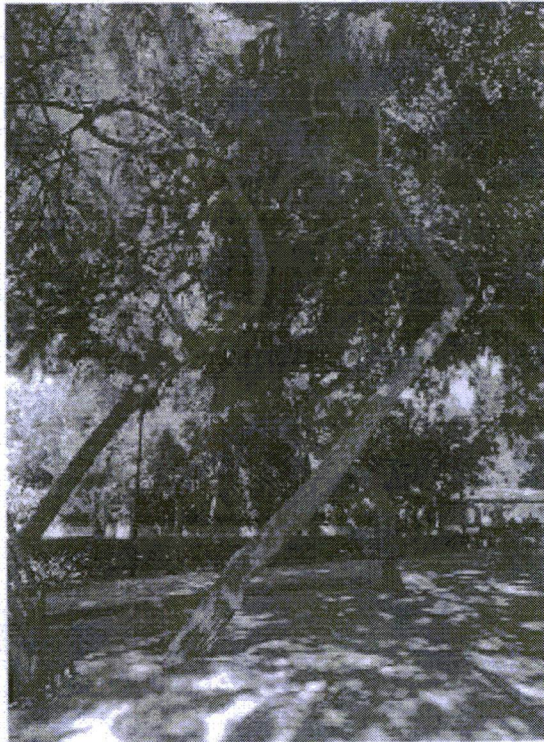
Κωδικός Δένδρου	10032	
<b>Βαθμολογία Προτεραιότητας Προσδιορισμού Επικινδυνότητας</b>		<b>Βαθμολογία</b>
Είδος ελαττώματος	1. Μεγάλη κλίση κορμού και βραχιόνων 2. Οριζόντια ρωγμή στον κορμό	4
Μέγεθος φυτικού τμήματος	Διάμετρος ανάμεσα σε 10 – 50 cm	2
Συχνότητα και μέγεθος στόχευσης	Υψηλή καθώς βρίσκεται εντός παιδικής χαράς	3
Υποκειμενική κρίση εμπειρογνώμονα	Το δένδρο έχει ήδη αποτύχει και είναι επείγουσα είτε η στήριξη είτε καλύτερα η υλοτόμησή του	+2
Συνολική Βαθμολογία		<b>11</b>

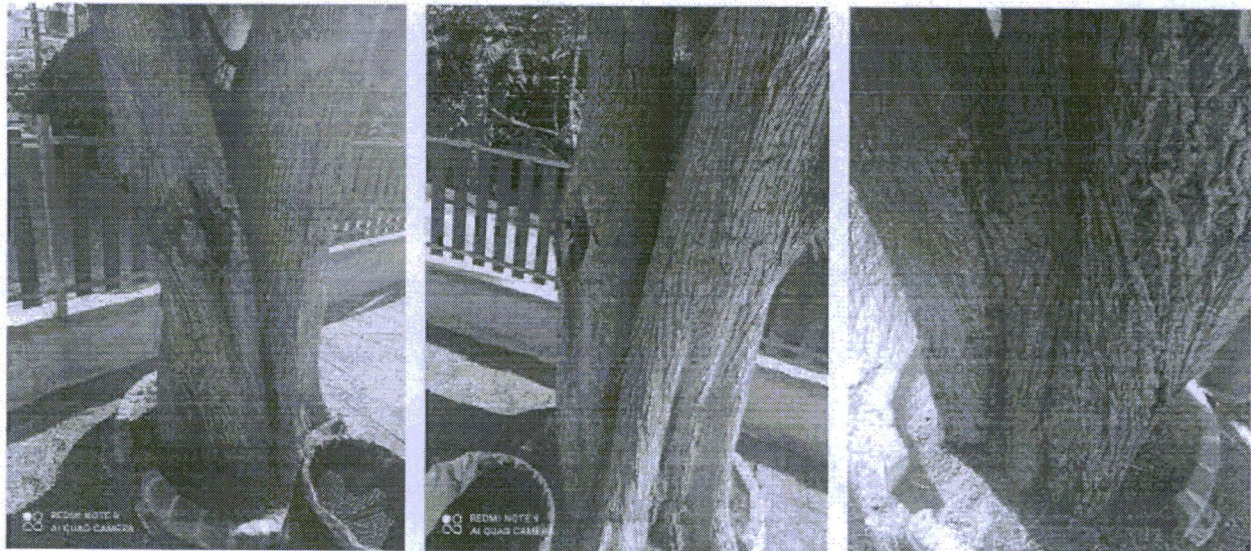
Κωδικός Δένδρου	10033	
<b>Βαθμολογία Προτεραιότητας Προσδιορισμού Επικινδυνότητας</b>		<b>Βαθμολογία</b>
Είδος ελαττώματος	1. Κάκιστη σύμπτυξη βραχιόνων 2. Ρωγμές, κοιλότητες και σήψεις σε διάφορα σημεία των βραχιόνων	3
Μέγεθος φυτικού τμήματος	Διάμετρος κορμού μεγαλύτερη από 50 cm Διάμετρος βραχιόνων ανάμεσα σε 10 – 50 cm	3
Συχνότητα και μέγεθος στόχευσης	Υψηλή καθώς βρίσκεται εντός παιδικής χαράς	3
Υποκειμενική κρίση εμπειρογνώμονα	Το συγκεκριμένο είδος δένδρου ενώ έχει ισχυρό ξύλο έχει κακές συμφύσεις βραχιόνων	+2
Συνολική Βαθμολογία		<b>11</b>

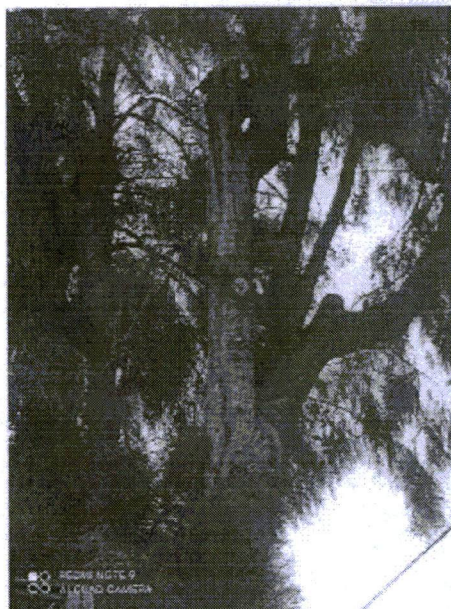
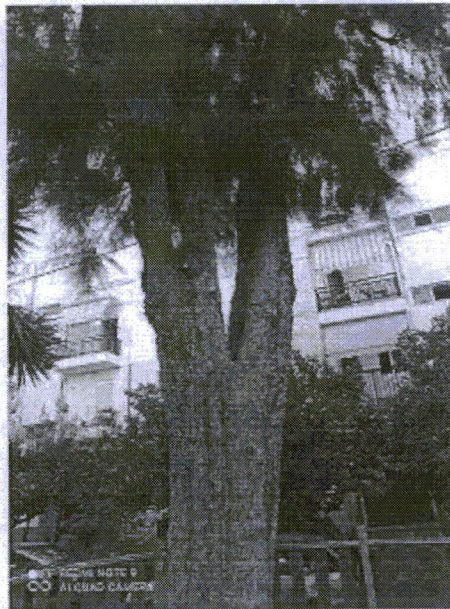
Κωδικός Δένδρου	10034	
<b>Βαθμολογία Προτεραιότητας Προσδιορισμού Επικινδυνότητας</b>		<b>Βαθμολογία</b>
Είδος ελαττώματος	1. Κάκιση σύμφυση βραχιόνων 2. Ρωγμές, κοιλότητες και σήψεις σε διάφορα σημεία των βραχιόνων	3
Μέγεθος φυτικού τμήματος	Διάμετρος κορμού μεγαλύτερη από 50 cm	3
Συχνότητα και μέγεθος στόχευσης	Υψηλή καθώς βρίσκεται εντός παιδικής χαράς	3
Υποκειμενική κρίση εμπειρογνώμονα	Το συγκεκριμένο είδος δένδρου, ενώ έχει ισχυρό ξύλο, έχει κακές συμφύσεις βραχιόνων	+2
Συνολική Βαθμολογία		<b>11</b>

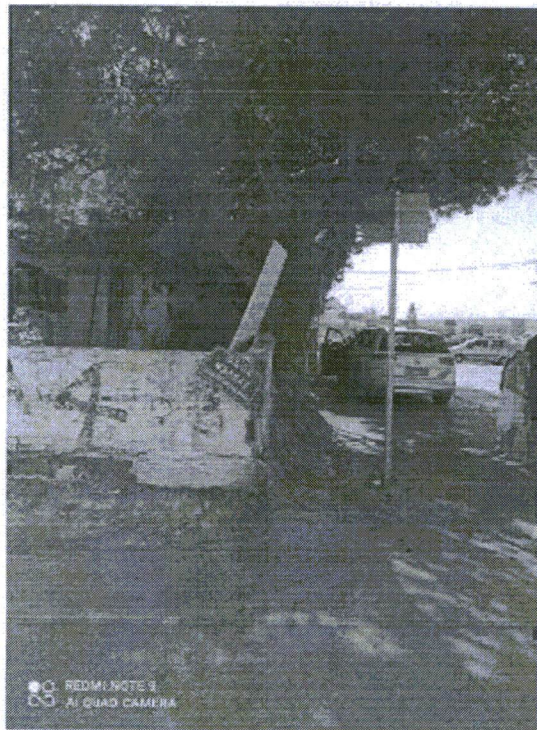
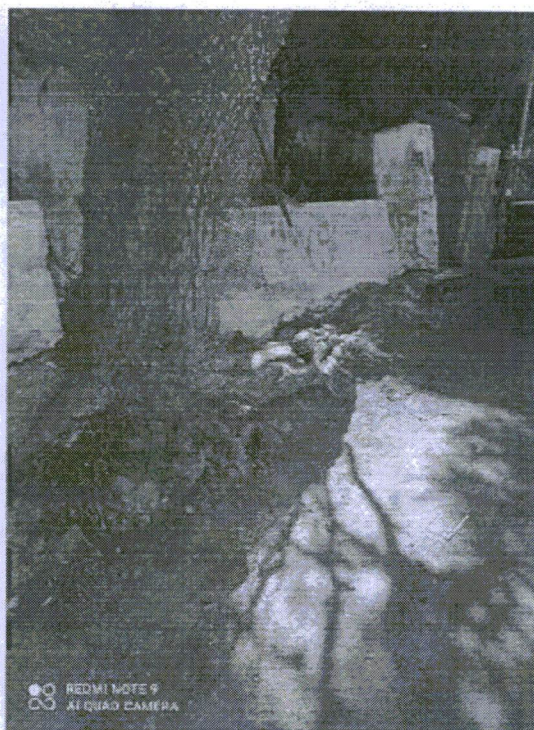
Κωδικός Δένδρου	10035	
<b>Βαθμολογία Προτεραιότητας Προσδιορισμού Επικινδυνότητας</b>		<b>Βαθμολογία</b>
Είδος ελαττώματος	Αποκομμένο τμήμα ριζικού συστήματος	2
Μέγεθος φυτικού τμήματος	Διάμετρος κορμού μεγαλύτερη από 50 cm	3
Συχνότητα και μέγεθος στόχευσης	Υψηλή καθώς βρίσκεται σε δρόμο με υψηλή κίνηση οχημάτων και πεζών	3
Υποκειμενική κρίση εμπειρογνώμονα		-
Συνολική Βαθμολογία		<b>8</b>

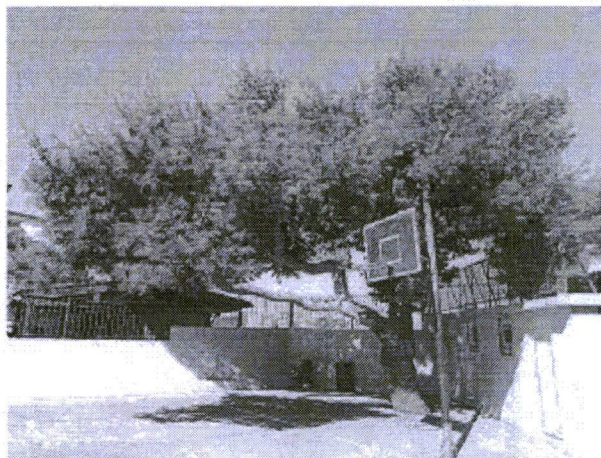
Κωδικός Δένδρου	10036	
<b>Βαθμολογία Προτεραιότητας Προσδιορισμού Επικινδυνότητας</b>		<b>Βαθμολογία</b>
Είδος ελαττώματος	1. Εγκλιτισμένο ριζικό σύστημα στο σύνολό του	1
Μέγεθος φυτικού τμήματος	Διάμετρος κορμού μεγαλύτερη από 50 cm	3
Συχνότητα και μέγεθος στόχευσης	Υψηλή καθώς βρίσκεται σε προαύλιο χώρο σχολείου	3
Υποκειμενική κρίση εμπειρογνώμονα		-
Συνολική Βαθμολογία		7

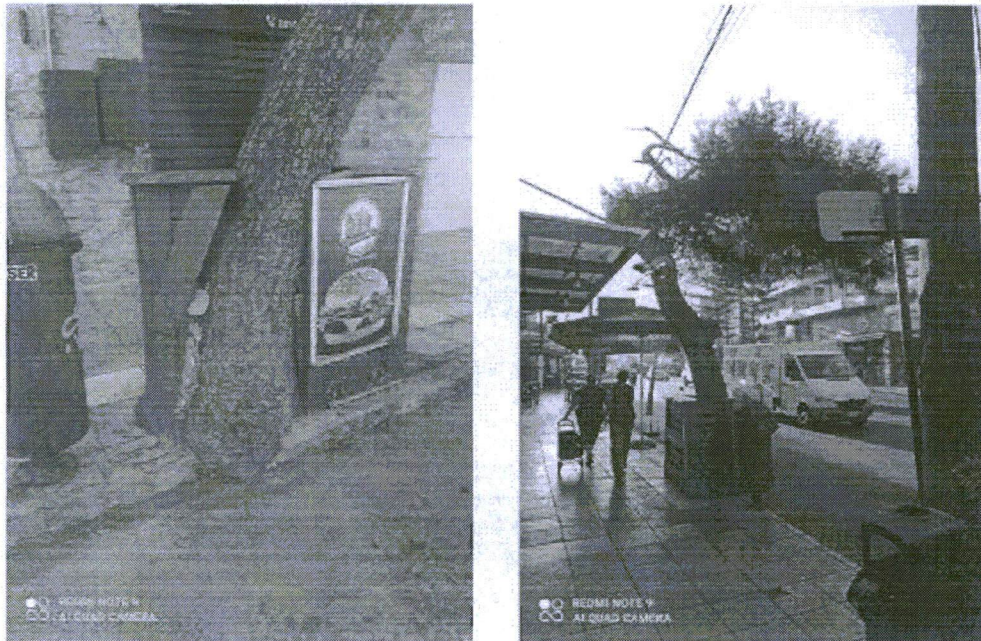
Κωδικός Δένδρου	10037	
<b>Βαθμολογία Προτεραιότητας Προσδιορισμού Επικινδυνότητας</b>		<b>Βαθμολογία</b>
Είδος ελαττώματος	1. Μικρά τμήματα με απώλεια φλοιού στον κορμό 2. Εγκιβωτισμένο όλο το ριζικό σύστημα και πιθανότατα ευρύτατη κοπή στηρικτικών ριζών λόγω των υποδομών	2
Μέγεθος φυτικού τμήματος	Διάμετρος κορμού μεταξύ 10 - 50 cm	2
Συχνότητα και μέγεθος στόχευσης	Υψηλή καθώς βρίσκεται επί κεντρικής λεωφόρου	3
Υποκειμενική κρίση εμπειρογνώμονα		-
Συνολική βαθμολογία		7

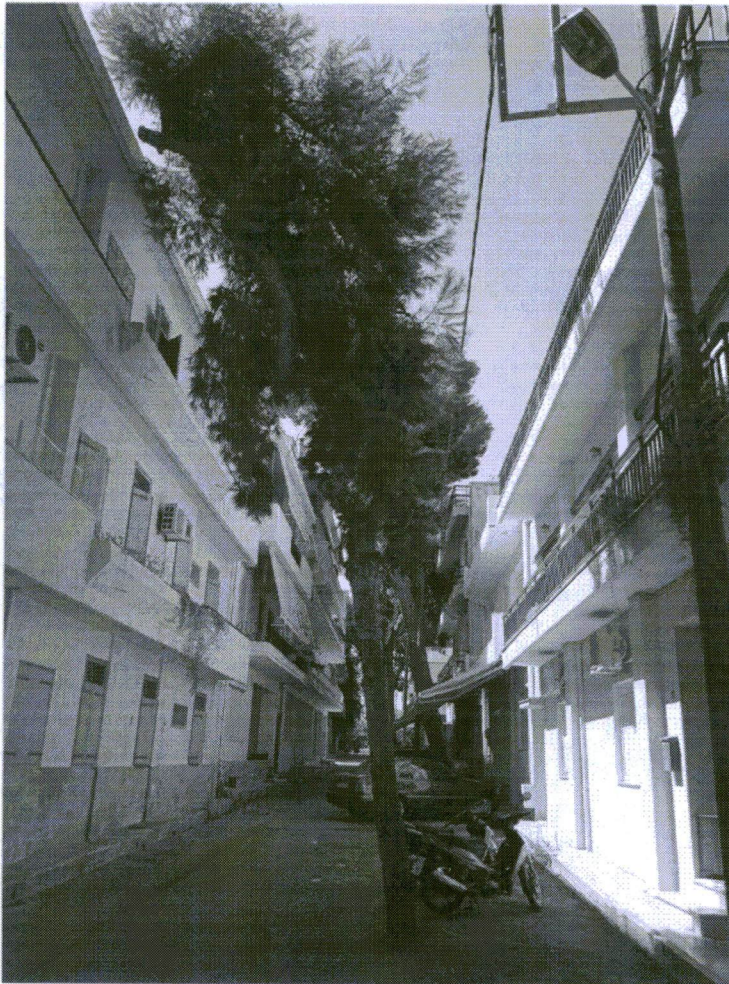
Βαθμολογία Προτεραιότητας Προσδιορισμού Επικινδυνότητας		ΒΑΘΜΟΛΟΓΙΑ
<b>Είδος ελαττώματος</b>	Ένας και μοναδικός βραχίονας φέρει το βάρος όλου του δέντρου και φαίνεται εξωτερικά να έχει σοβαρές σήψεις. Μεγάλη απώλεια σομφού ξύλου στην βάση του κορμού. Εγκιβωτισμός ριζικού συστήματος.  Ελέγχθηκε από Ρεζιστογράφο με ενδείξεις σοβαρών προβλημάτων στο λαιμό του δένδρου.	4
<b>Διάμετρος</b>	Μεγαλύτερη ή ίση των 30cm	2
<b>Συχνότητα και μέγεθος στόχευσης</b>	Βρίσκεται πάνω στο οδόστρωμα πολυσύχναστης οδού.	3
<b>Υποκειμενική κρίση εμπειρογνώμονα</b>	Εξαιρετικά επισφαλής κατάσταση λόγω ενδείξεων ενόργανου ελέγχου.  Υπήρξε ξαφνική πτώση παρακείμενου πεύκου το Φεβρουάριο έτους 2019!	2
<b>ΣΥΝΟΛΙΚΗ ΒΑΘΜΟΛΟΓΙΑ</b>		11

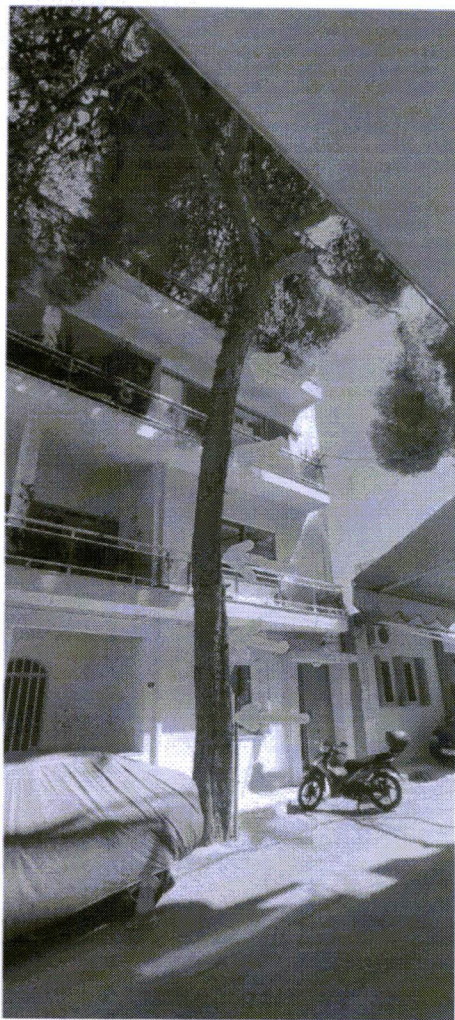
Βαθμολογία Προτεραιότητας Προσδιορισμού Επικινδυνότητας		ΒΑΘΜΟΛΟΓΙΑ
<b>Είδος ελαττώματος</b>	Κάθετο σκίσιμο κορμού σε ύψος 8 περ. μέτρων, εγκιβωτισμός ριζικού συστήματος και πιθανότατα κοπή στηρικτικών ριζών λόγω εμφανών εκσκαφών Ο.Κ.Ω.	4
<b>Διάμετρος</b>	Μεγαλύτερη των 30cm	3
<b>Συχνότητα και μέγεθος στόχευσης</b>	Βρίσκεται σε οδό πυκνοκατοικημένης περιοχής (Μασταμπάς)	2
<b>Υποκειμενική κρίση εμπειρογνώμονα</b>	Συστήνεται για κοπή, λόγω των σοβαρών εξωτερικών ενδείξεων (σκίσιμο κορμού) καθώς και της θέσης του στο οδόστρωμα.  Υπήρξε ξαφνική πτώση πεύκου στον αρ. 20 της οδού Ατσιπάδων τον Ιανουάριο του έτους 2021!	2
<b>ΣΥΝΟΛΙΚΗ ΒΑΘΜΟΛΟΓΙΑ</b>		11

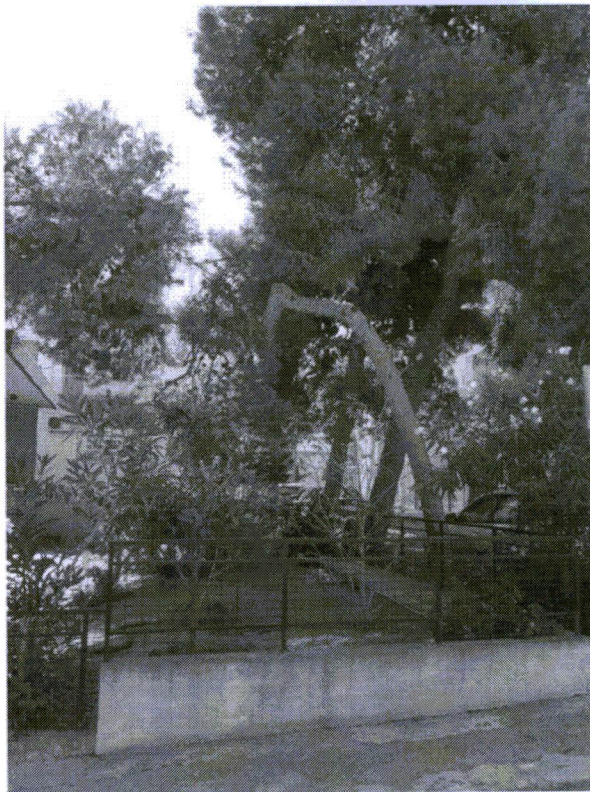
Βαθμολογία Προτεραιότητας Προσδιορισμού Επικινδυνότητας		ΒΑΘΜΟΛΟΓΙΑ
<b>Είδος ελαττώματος</b>	Έντονη κλίση με μετακίνηση του κέντρου βάρους του προς τον προαύλιο χώρο παρακείμενης κατοικίας. Μικρή κόμη πάνω σε ένα και μοναδικό κορμό (αδυναμία κλαδέματος) Σημάδια σήψης.	4
<b>Διάμετρος</b>	Μεγαλύτερη ή ίση των 50cm	2
<b>Συχνότητα και μέγεθος στόχευσης</b>	Βρίσκεται στην άκρη του οδοστρώματος πυκνοκατοικημένης περιοχής (Μασταμπάς).	2
<b>Υποκειμενική κρίση εμπειρογνώμονα</b>	Συστήνεται η κοπή λόγω της έντονης κλίσης του και της θέσης του (το σύνολο της κόμης του ,εκτείνεται πάνω από ιδιωτική κατοικία)και της μικρής αισθητικής και περιβαλλοντικής του αξίας.	2
<b>ΣΥΝΟΛΙΚΗ ΒΑΘΜΟΛΟΓΙΑ</b>		10

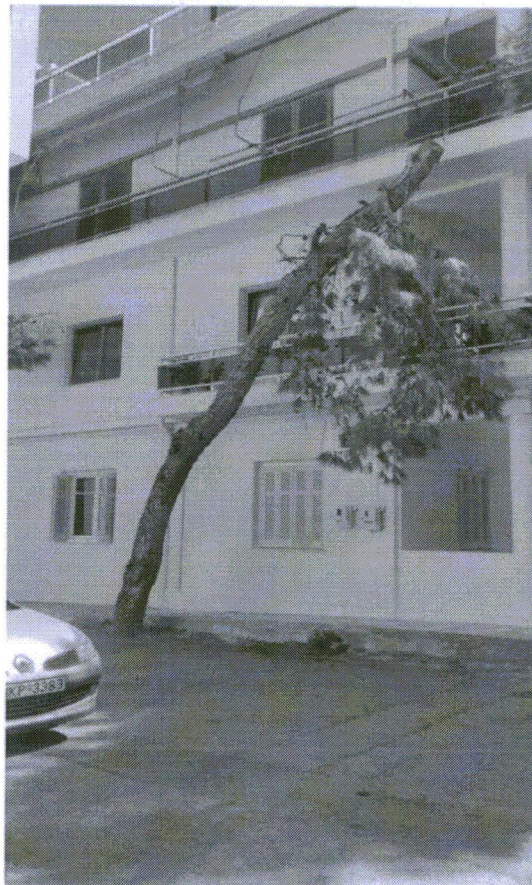
Βαθμολογία Προτεραιότητας Προσδιορισμού Επικινδυνότητας		ΒΑΘΜΟΛΟΓΙΑ
<b>Είδος ελαττώματος</b>	Έντονη κλίση με μετακίνηση του κέντρου βάρους του ενός και μοναδικού κορμού προς την οδό όπου φύτεται. Ελάχιστος όγκος κόμης.	3
<b>Διάμετρος</b>	Μεγαλύτερη ή ίση των 50cm	3
<b>Συχνότητα και μέγεθος στόχευσης</b>	Βρίσκεται στην άκρη του οδοστρώματος πυκνοκατοικημένης περιοχής (Μασταμπάς).	2
<b>Υποκειμενική κρίση εμπειρογνώμονα</b>	Συστήνεται η κοπή του λόγω της κλίσης του και της μικρής αισθητικής και περιβαλλοντικής αξίας.έλλειψης σοβαρής βλάβστησης.	2
<b>ΣΥΝΟΛΙΚΗ ΒΑΘΜΟΛΟΓΙΑ</b>		10

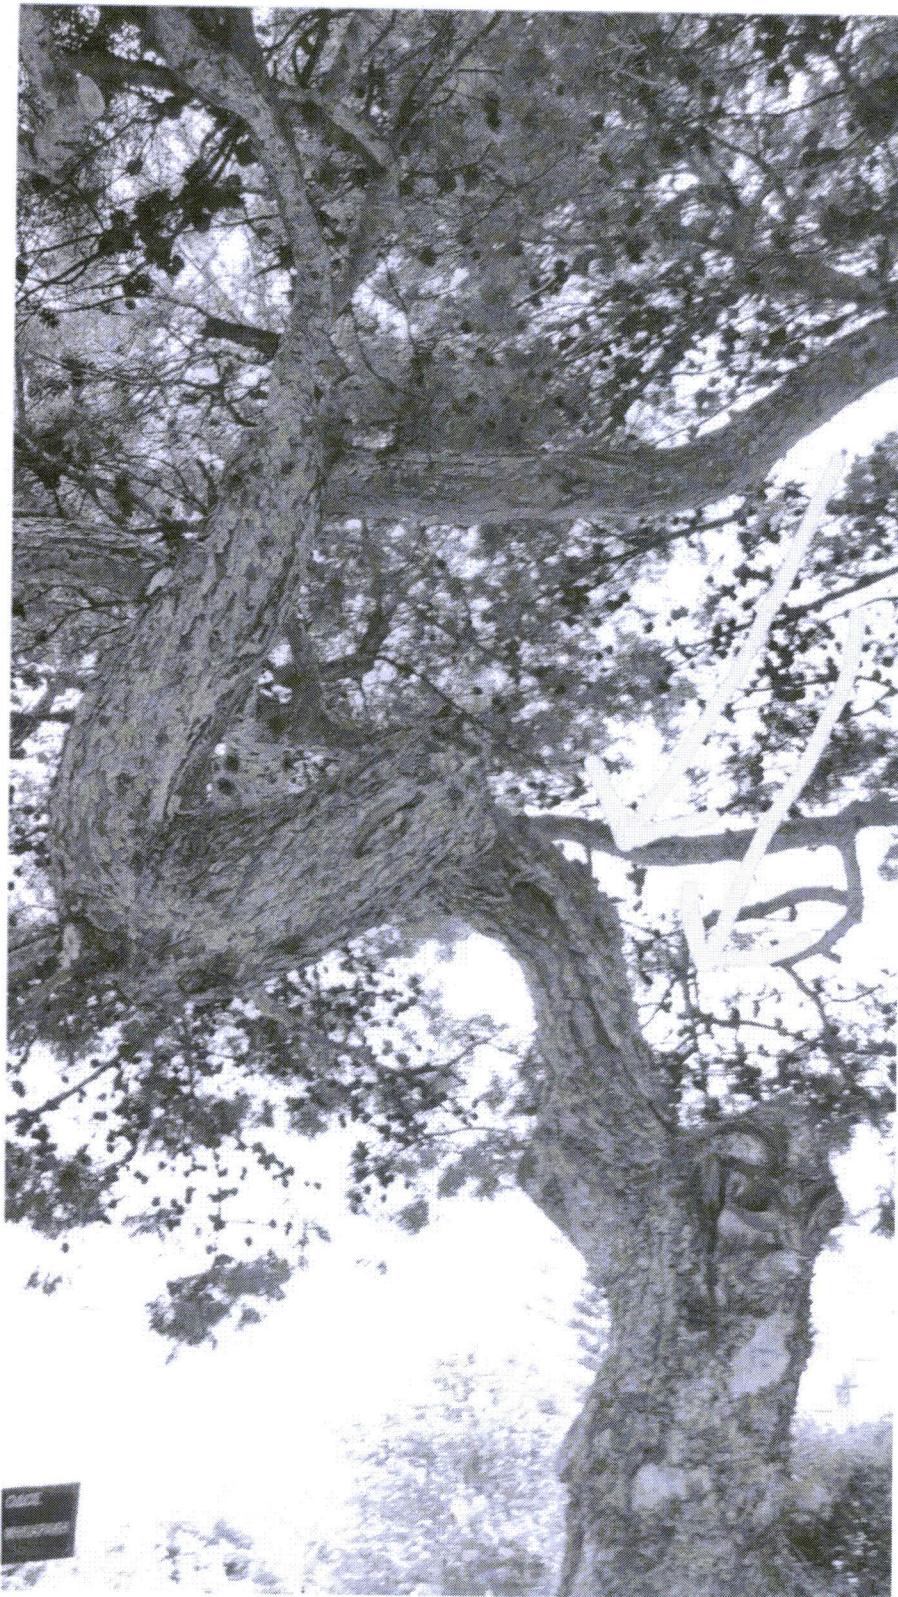
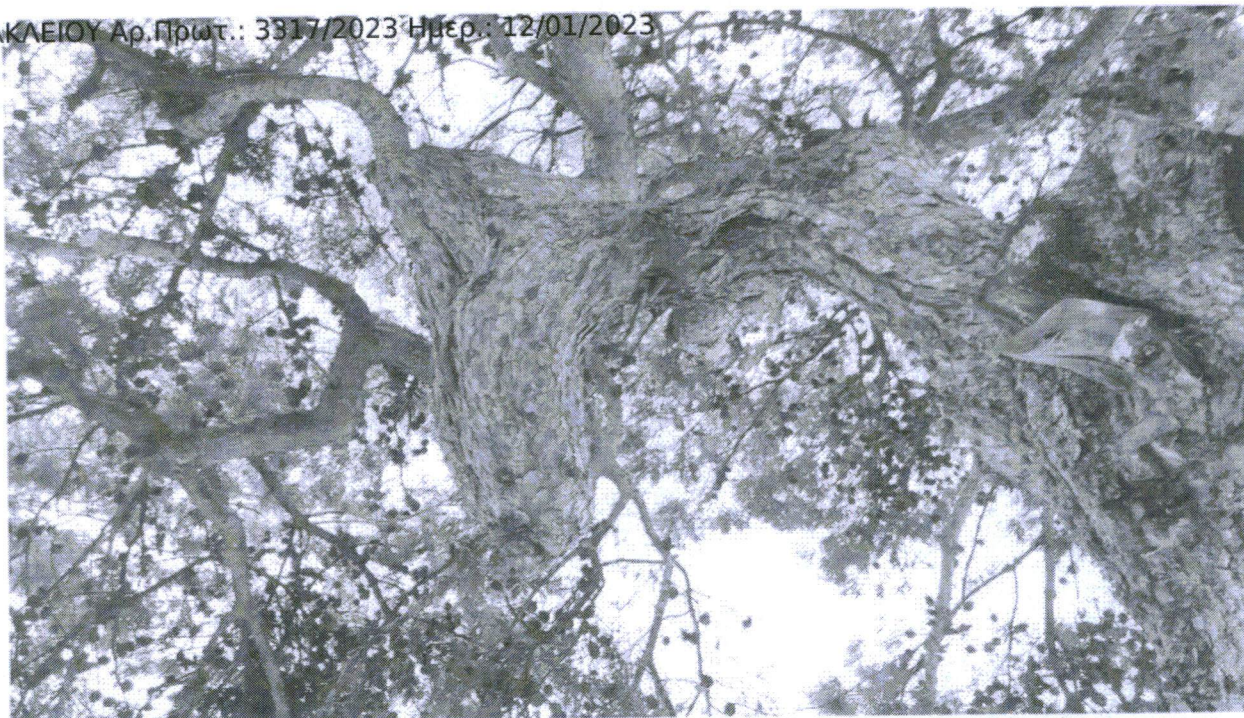
Βαθμολογία Προτεραιότητας Προσδιορισμού Επικινδυνότητας		ΒΑΘΜΟΛΟΓΙΑ
<b>Είδος ελαττώματος</b>	Ένας και μοναδικός βραχίονας φέρει το βάρος όλου του δέντρου και φαίνεται εξωτερικά να έχει σοβαρές σήψεις. Μεγάλη απώλεια σομφού ξύλου στην βάση του κορμού.	4
<b>Διάμετρος</b>	Μεγαλύτερη των 50cm	3
<b>Συχνότητα και μέγεθος στόχευσης</b>	Βρίσκεται πάνω από καφετέρια και σε πεζοδρόμιο πολυσύχναστης λεωφόρου	3
<b>Υποκειμενική κρίση εμπειρογνώμονα</b>	Εξαιρετικά επισφαλή κατάσταση λόγω κακής κατάστασης του βραχίονα.	2
<b>ΣΥΝΟΛΙΚΗ ΒΑΘΜΟΛΟΓΙΑ</b>		12

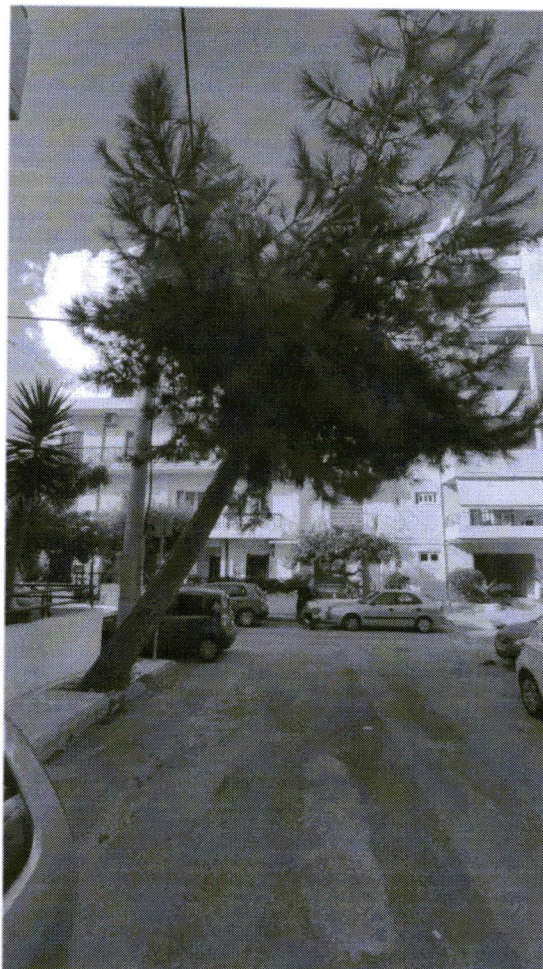
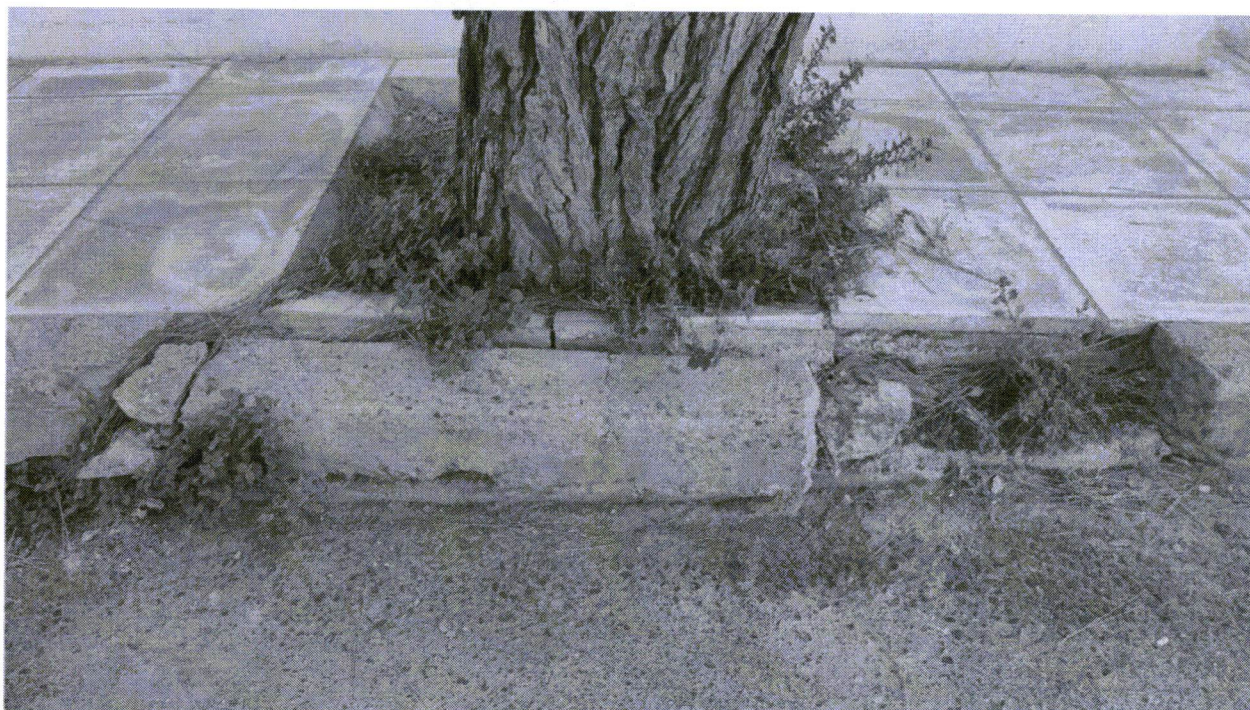
Βαθμολογία Προτεραιότητας Προσδιορισμού Επικινδυνότητας		ΒΑΘΜΟΛΟΓΙΑ
<b>Είδος ελαττώματος</b>	Μεγάλη κλίση η οποία αυξάνεται (σπασμένο κράσπεδο πεζοδρομίου) οριζόντια ρωγμή στον κορμό  Εγκιβωτισμένο όλο το ριζικό σύστημα	4
<b>Διάμετρος</b>	Μεταξύ 10 και 50 cm	2
<b>Συχνότητα και μέγεθος στόχευσης</b>	Υψηλή γιατί υπάρχουν πολλά σχολεία στην περιοχή και διέρχονται μαθητές.	3
<b>Υποκειμενική κρίση εμπειρογνώμονα</b>	Εξαιρετικά επισφαλής κατάσταση λόγω της αυξανόμενης κλίσης.	2
<b>ΣΥΝΟΛΙΚΗ ΒΑΘΜΟΛΟΓΙΑ</b>		<b>11</b>

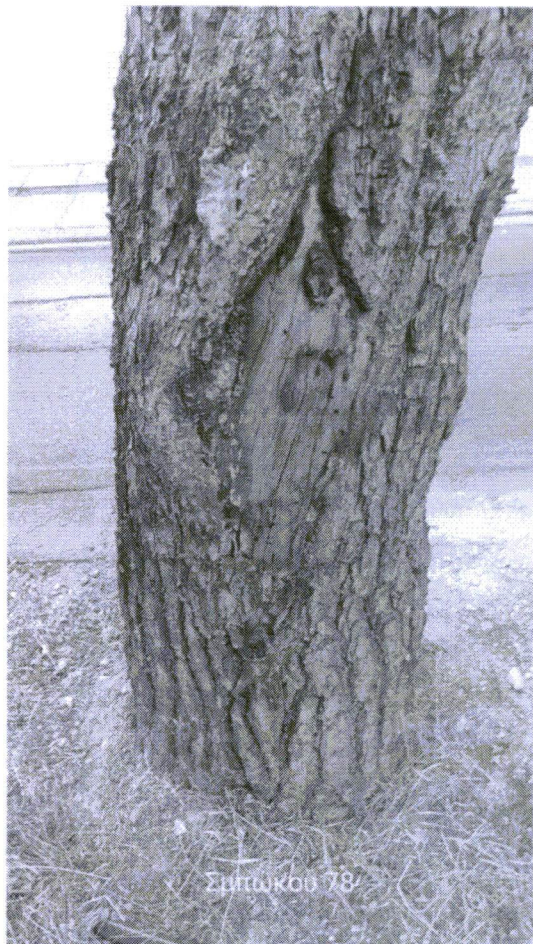
Βαθμολογία Προτεραιότητας Προσδιορισμού Επικινδυνότητας		ΒΑΘΜΟΛΟΓΙΑ
<b>Είδος ελαττώματος</b>	Κλίση προς τον δρόμο. Μετά από ενόργανο έλεγχο(ρεζιστογράφο),εμφάνισε σοβαρά προβλήματα σήψης στη βάση του.  Δευτερογενής προσβολή από ξυλοφάγα έντομα	4
<b>Διάμετρος</b>	10 έως 50 cm	2
<b>Συχνότητα και μέγεθος στόχευσης</b>	Υψηλή ,καθώς βρίσκεται σε νησίδα πολυσύχναστου δρόμου.	3
<b>Υποκειμενική κρίση εμπειρογνώμονα</b>	Εξαιρετικά επισφαλής κατάσταση λόγω και της πρόσφατης αστοχίας του διπλανού δέντρου και των αποτελεσμάτων του ειδικού μηχανήματος.	2
<b>ΣΥΝΟΛΙΚΗ ΒΑΘΜΟΛΟΓΙΑ</b>		11

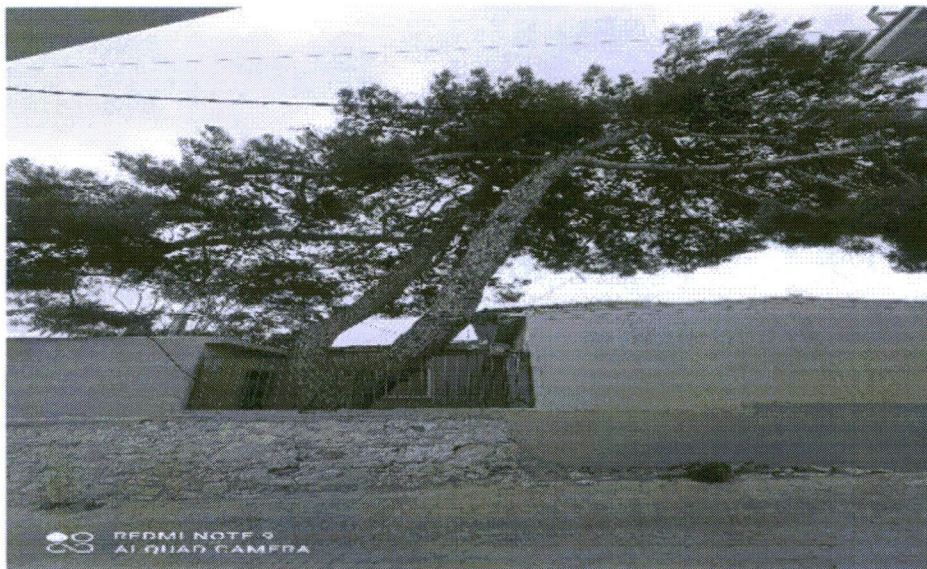
Βαθμολογία Προτεραιότητας Προσδιορισμού Επικινδυνότητας		Βαθμολογία
Είδος ελαττώματος	1. Εγκιβωτισμένο ριζικό σύστημα σε μεγάλο βάθος. 2. Οριζόντια ρωγμή στη βάση του κορμού. 3. Μεγάλη κλίση κορμού και βραχιώνων.	3
Μέγεθος φυτικού τμήματος	Διάμετρος μεγαλύτερη των 50 cm	3
Συχνότητα και μέγεθος στόχευσης	Υψηλή καθώς είναι πραύλιος χώρος σχολείου .	3
Υποκειμενική κρίση εμπειρογνώμονα	Εξαιρετικά επισφαλής κατάσταση , λόγω θέσης, αδυναμία ελέγχου ριζικού συστήματος.	2
Συνολική Βαθμολογία		11
