( Διά του κ. Αναστασάκη Ιωάννη  
Αντιδήμαρχο Τεχνικών Έργων,  
Πρασίνου & Καθημερινότητας)ΑΝΤΙΣΤΡΑΤΗΓΟΣ ΤΕΧΝΙΚΩΝ ΕΡΓΩΝ  
ΠΡΑΣΙΝΟΥ & ΚΑΘΗΜΕΡΙΝΟΤΗΤΑΣ  
ΑΝΑΣΤΑΣΑΚΗΣ ΙΩΑΝΝΗΣ**ΘΕΜΑ : << Έγκριση απομάκρυνσης δέντρων και αντικατάσταση τους με νέες φυτεύσεις >>****Α. ΑΝΑΚΛΗΣΗ ΤΗΣ 241 ΑΔΣ ΚΑΙ ΕΠΑΝΕΙΣΗΓΗΣΗ ΤΗΣ ΥΠΗΡΕΣΙΑΣ**

**ΑΠΟΣΠΑΣΜΑ ΠΡΑΚΤΙΚΟΥ**  
**1η ΣΥΝΕΔΡΙΑΣΗ 7<sup>ης</sup> Οκτωβρίου 2022**

**Βαθμονόμηση των 14 δέντρων με εισήγηση προς άμεση κοπή**

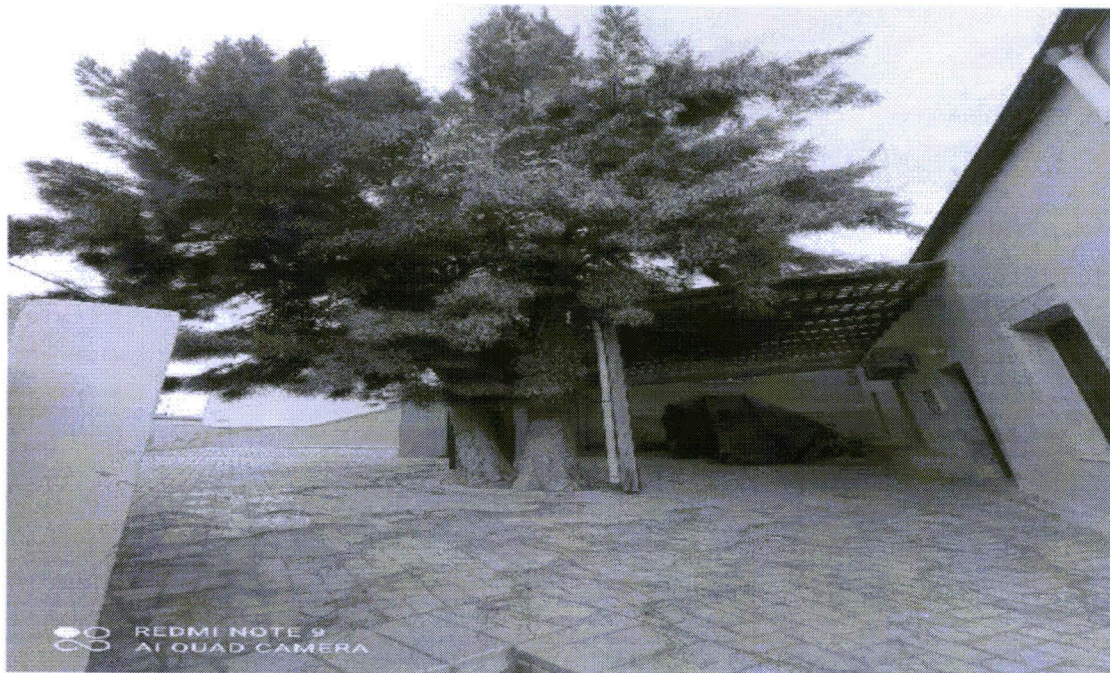
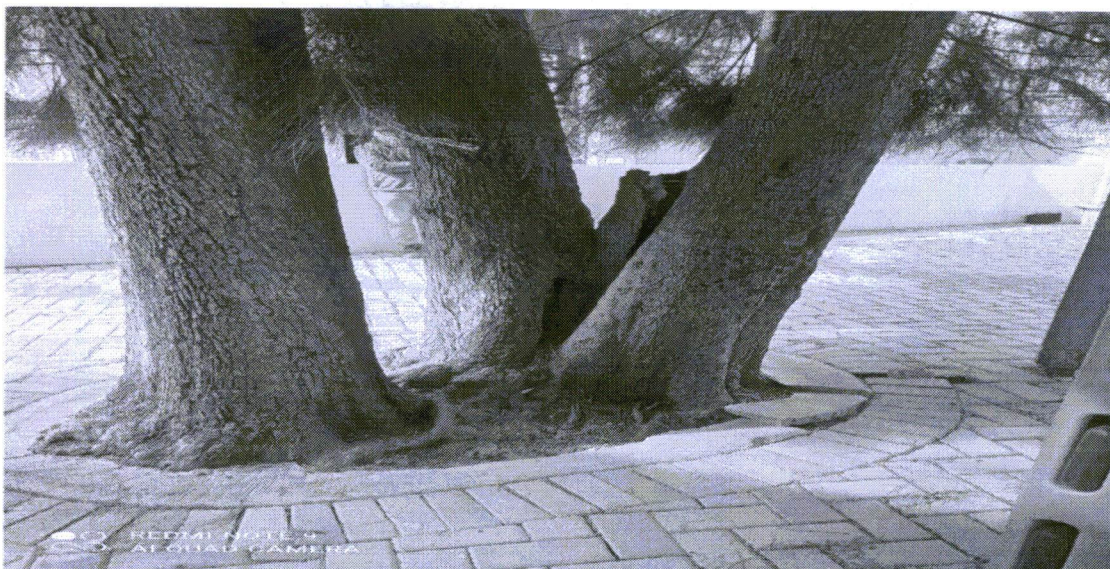
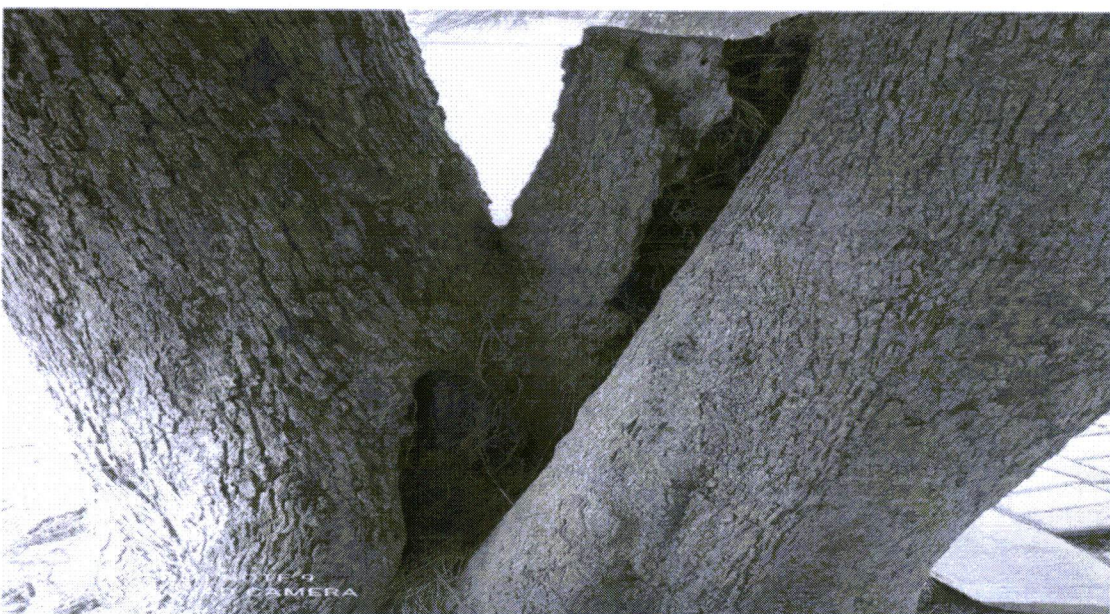
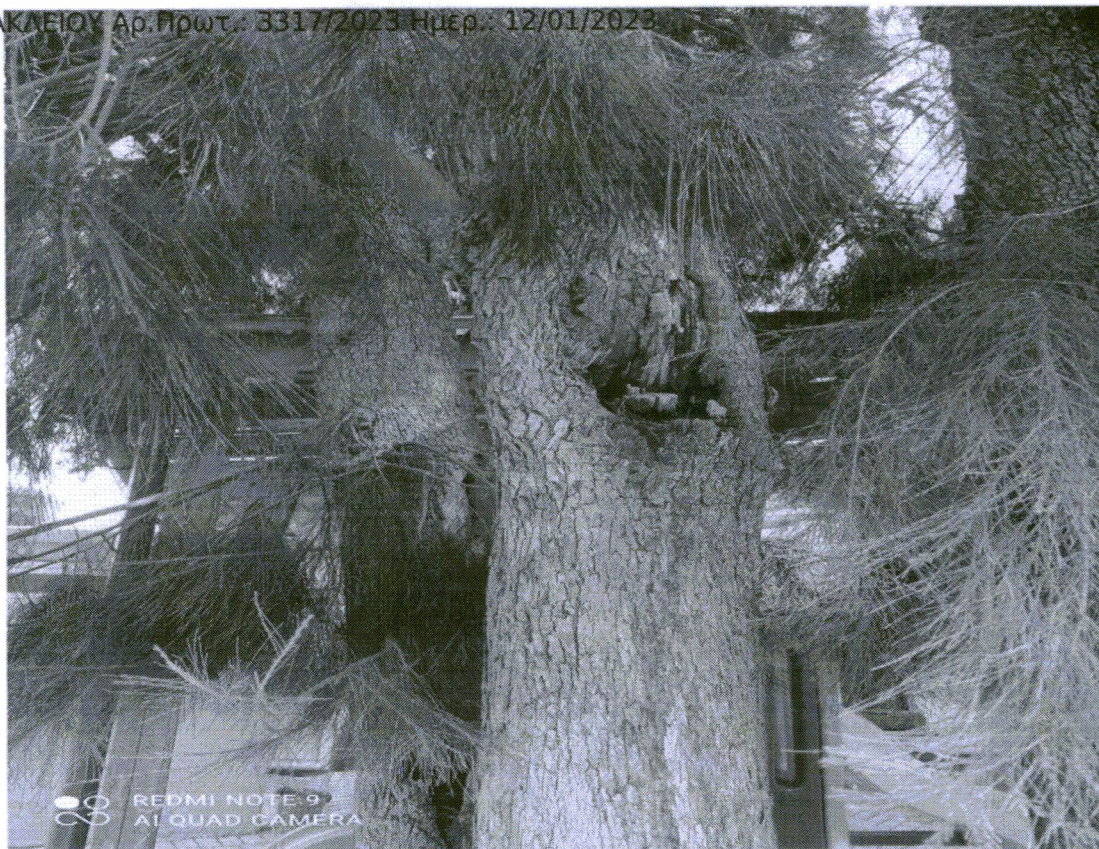
Βαθμολογία Προτεραιότητας Προσδιορισμού Επικινδυνότητας		Βαθμολογία
<b>Είδος ελαττώματος</b>	1.Ρωγμές ,κοιλότητες και σήψεις σε διάφορα σημεία των βραχιόνων και στη βάση του κορμού 2. Οριζόντια ρωγμή στη βάση του κορμού 3.Κακή σύμφυση βραχιόνων	3
<b>Μέγεθος φυτικού τμήματος</b>	Διάμετρος μεγαλύτερη των 50 cm	3
<b>Συχνότητα και μέγεθος στόχευσης</b>	Υψηλή καθώς είναι πραύλιος χώρος σχολείου .	3
<b>Υποκειμενική κρίση εμπειρογνώμονα</b>	Εξαιρετικά επισφαλής κατάσταση , λόγω των πολλαπλών σήψεων και της θέσης του.	2
<b>Συνολική Βαθμολογία</b>		<b>11</b>

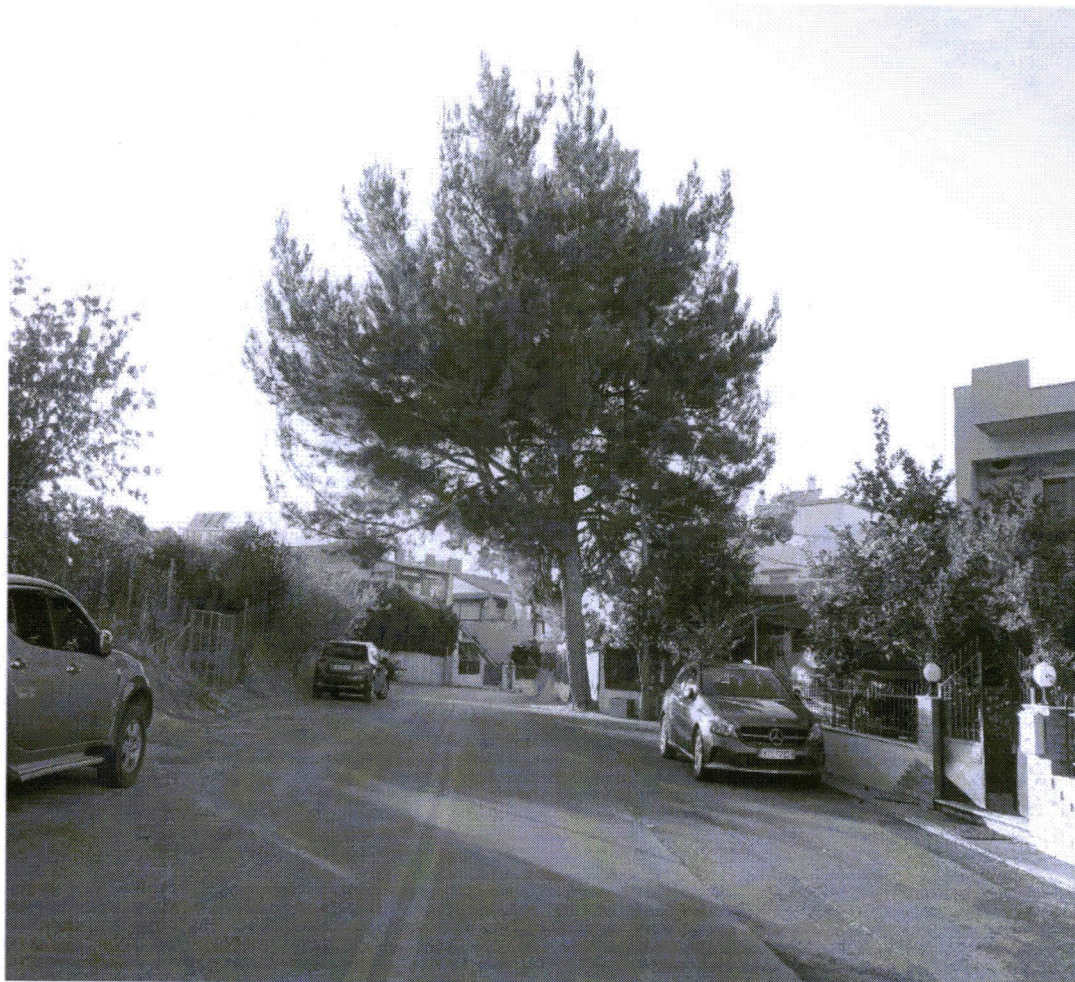
Βαθμολογία Προτεραιότητας Προσδιορισμού Επικινδυνότητας		Βαθμολογία
<b>Είδος ελαττώματος</b>	<ol style="list-style-type: none"> <li>1. Δένδρο (πεύκο ) με επικίνδυνη κλίση προς το οδόστρωμα.</li> <li>2. Το πεύκο φύεται στην άκρη του οδοστρώματος σε δρόμο πολύ συχνής διέλευσης οχημάτων</li> <li>3. Το 50% της κόμης του δένδρου αναπτύσσεται επάνω στην οικία πολίτη ο οποίος ζητά να κλαδευτεί το δένδρο διότι του δημιουργεί πολύ μεγάλο πρόβλημα με την πτώση των πευκοβελονών .</li> <li>4. Τομή μεγάλου βάθους στο οδόστρωμα από Οργανισμό Κοινής Ωφελείας.</li> <li>5. Εγκιβωτισμένο όλο το ριζικό σύστημα και πιθανότατα ευρύτατη κοπή στηρικτικών ριζών λόγω υποδομών και δικτύων.</li> </ol>	3
<b>Μέγεθος φυτικού τμήματος</b>	Διάμετρος μεγαλύτερη των 50 cm	3
<b>Συχνότητα και μέγεθος στόχευσης</b>	Υψηλή καθώς είναι πολυσύχναστος δρόμος	3
<b>Υποκειμενική κρίση εμπειρογνώμονα</b>	Ο μεγάλος όγκος του δένδρου με κλίση και η τομή του οδοστρώματος από Ο.Κ.Ω. μεγάλου βάθους με απομάκρυνση στηρικτικών ριζών αυξάνει κατά πολύ την επικινδυνότητα ανατροπής του.	2

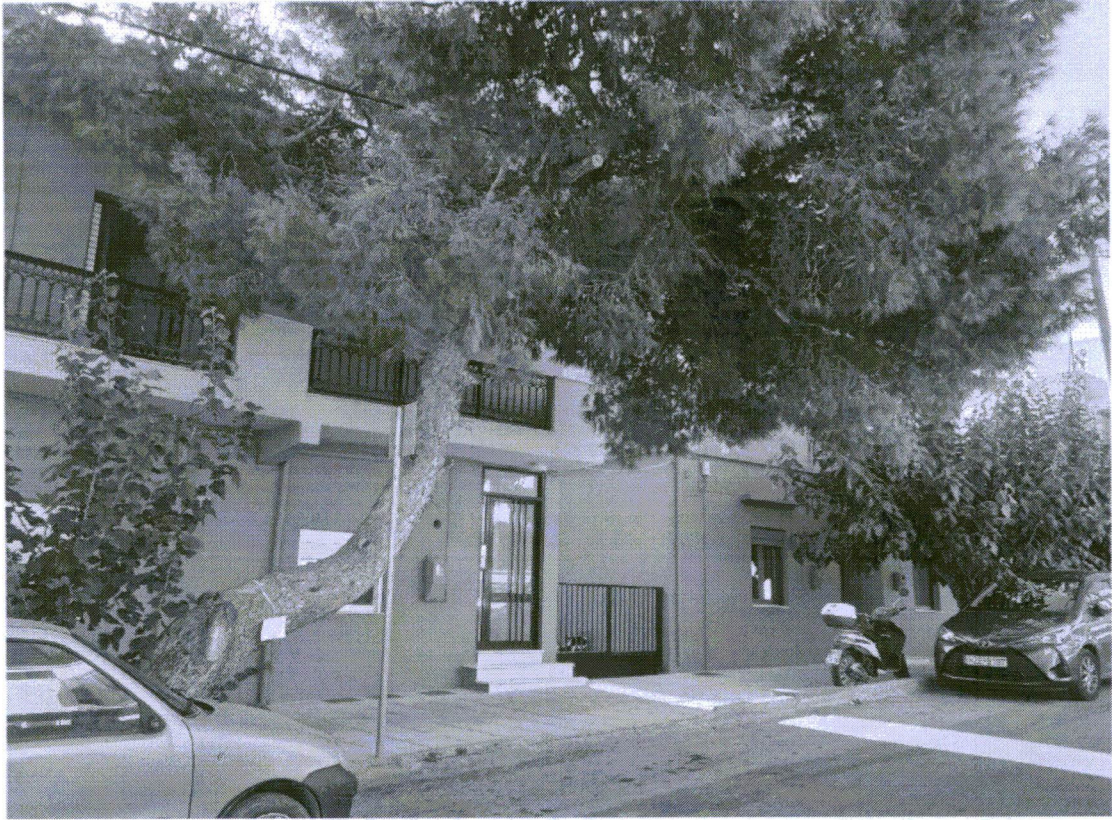
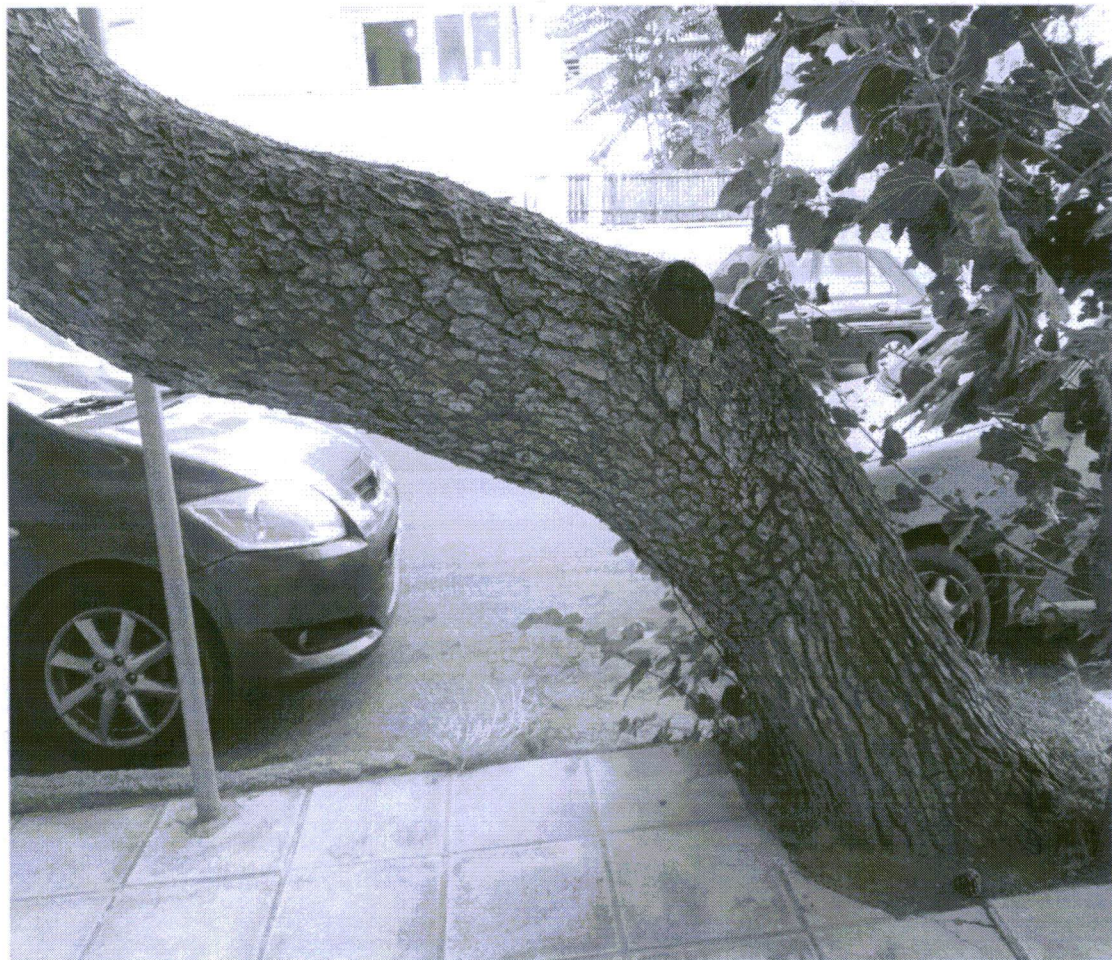
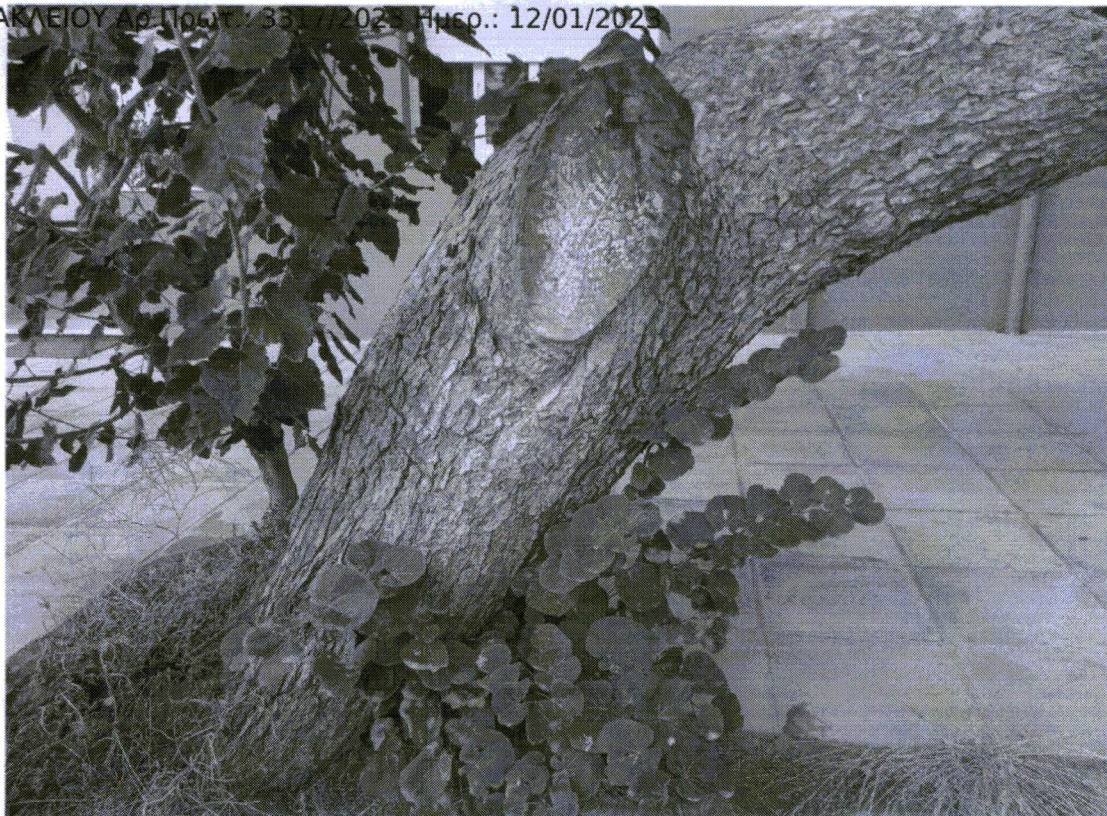
Βαθμολογία Προτεραιότητας Προσδιορισμού Επικινδυνότητας		Βαθμολογία
<b>Είδος ελαττώματος</b>	<p>1. Δένδρο (πεύκο ) με πολύ επικίνδυνη κλίση κορμού κατά μήκος του πεζοδρομίου.</p> <p>2. Μεγάλη παλαιά τομή με σήψη σε ύψος κορμού 60εκ.</p> <p>3. Εμφανής τομή του οδοστρώματος σε απόσταση μικρότερη των 2μ. από το ριζικό σύστημα του δένδρου.</p> <p>Εγκιβωτισμένο όλο το ριζικό σύστημα.</p>	4
<b>Μέγεθος φυτικού τμήματος</b>	Διάμετρος μεγαλύτερη των 50 cm	3
<b>Συχνότητα και μέγεθος στόχευσης</b>	Υψηλή καθώς είναι κοινόχρηστος χώρος συχνής διέλευσης πεζών .	3
<b>Υποκειμενική κρίση εμπειρογνώμονα</b>	Η ιδιαίτερα μεγάλη κλίση του κορμού και η τομή του οδοστρώματος από Ο.Κ.Ω. (πιθανή απομάκρυνση στηρικτικών ριζών ) αυξάνει κατά πολύ την επικινδυνότητα ανατροπής του.	2
<b>Συνολική Βαθμολογία</b>		12

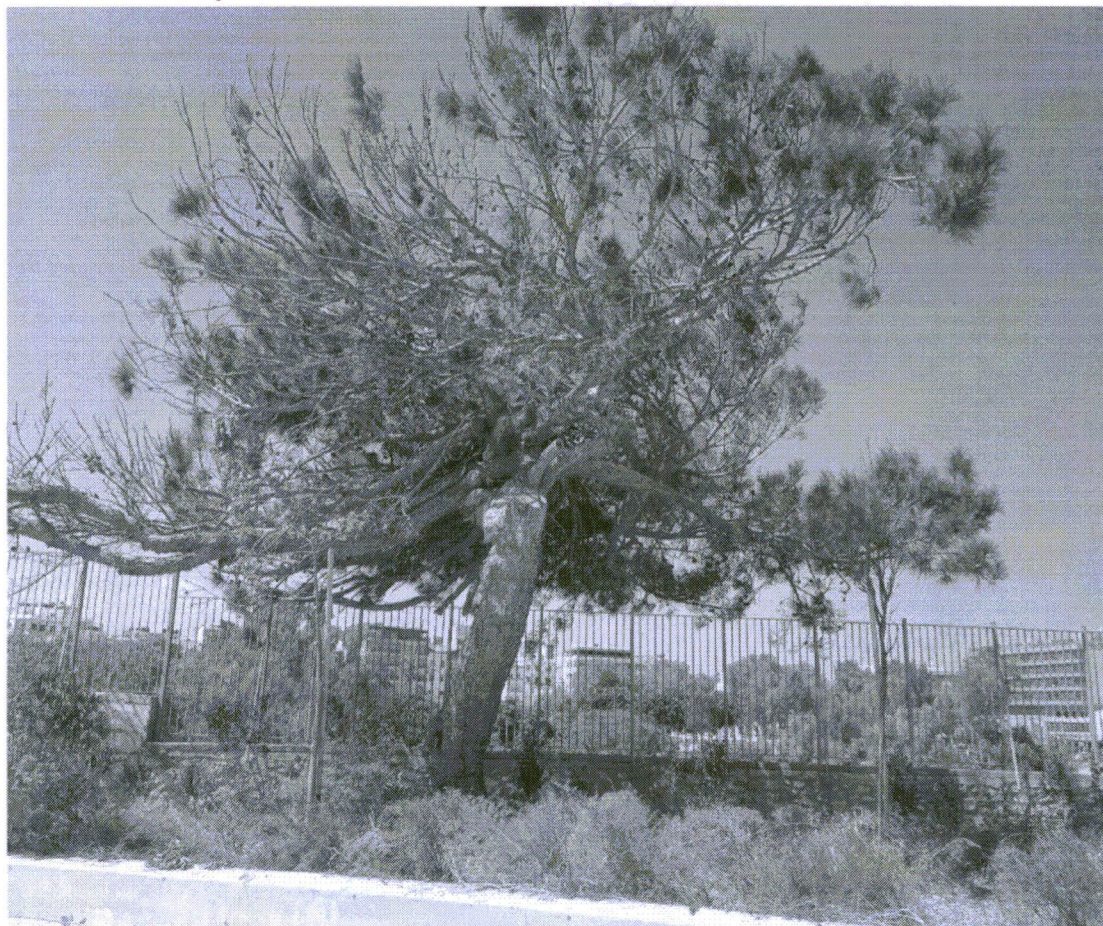
Βαθμολογία Προτεραιότητας Προσδιορισμού Επικινδυνότητας		Βαθμολογία
<b>Είδος ελαττώματος</b>	<p>1. Το δένδρο φύτεται στον προαύλιο χώρο του 1<sup>ου</sup> Γυμνασίου Ηρακλείου επάνω στα τείχη.</p> <p>2. Η κόμη του δένδρου έχει μονομερώς αφαιρεθεί λόγω των έργων ανάπλασης των παρτεριών από ανάδοχο εργολάβο.</p> <p>3. Παρουσία ρωγμής με σήψη δυτικά του κορμού σε ύψος 1.5μ.</p> <p>4. Εμφάνιση μεγάλου ποσοστού ξήρανσης κόμης</p> <p>5. Αδυναμία σωστής ανάπτυξης του ριζικού συστήματος για το λόγο ότι βόρεια του δένδρου υπάρχει κενό (άκρη του τείχους)</p>	4
<b>Μέγεθος φυτικού τμήματος</b>	Διάμετρος μεγαλύτερη των 50 cm	3
<b>Συχνότητα και μέγεθος στόχευσης</b>	Υψηλή καθώς το δένδρο φύτεται σε παρτέρι στον προαύλιο χώρο σχολείου .	3
<b>Υποκειμενική κρίση εμπειρογνώμονα</b>	Η στατικότητα του δένδρου έχει επηρεαστεί αρνητικά με το μονόπλευρο κλάδεμα του δένδρου και τη μη υγιή ανάπτυξη της ρίζας του. Αυτά σε συνδυασμό με την εμφάνιση της μη υγιούς κόμης του δημιουργούν επισφαλή κατάσταση σε προαύλιο χώρο σχολείου.	2
